1.1 CONCEPTO TÉCNICO No. CT:	5698
1.2 ÁREA:	Investigación y Desarrollo
1.3 COORDINACIÓN:	Conceptos Técnicos
1.4 CARTA REMISORIA No.	7426

2.1 SOLICITANTE:	Secretaría Distrital del Hábitat - SDHT
2.2 LOCALIDAD:	4. San Cristóbal
2.3 UPZ:	33. Sosiego
2.4 BARRIO:	**Calvo Sur II**
2.5 ÁREA (Ha):	0.64
2.6 FECHA DE EMISION:	Noviembre 4 de 2009
2.7 TIPO DE RIESGO:	Remoción en Masa
2.8 VIGENCIA:	Temporal, mientras no se modifiquen significativamente las condiciones físicas del sector o se realicen obras de mitigación.

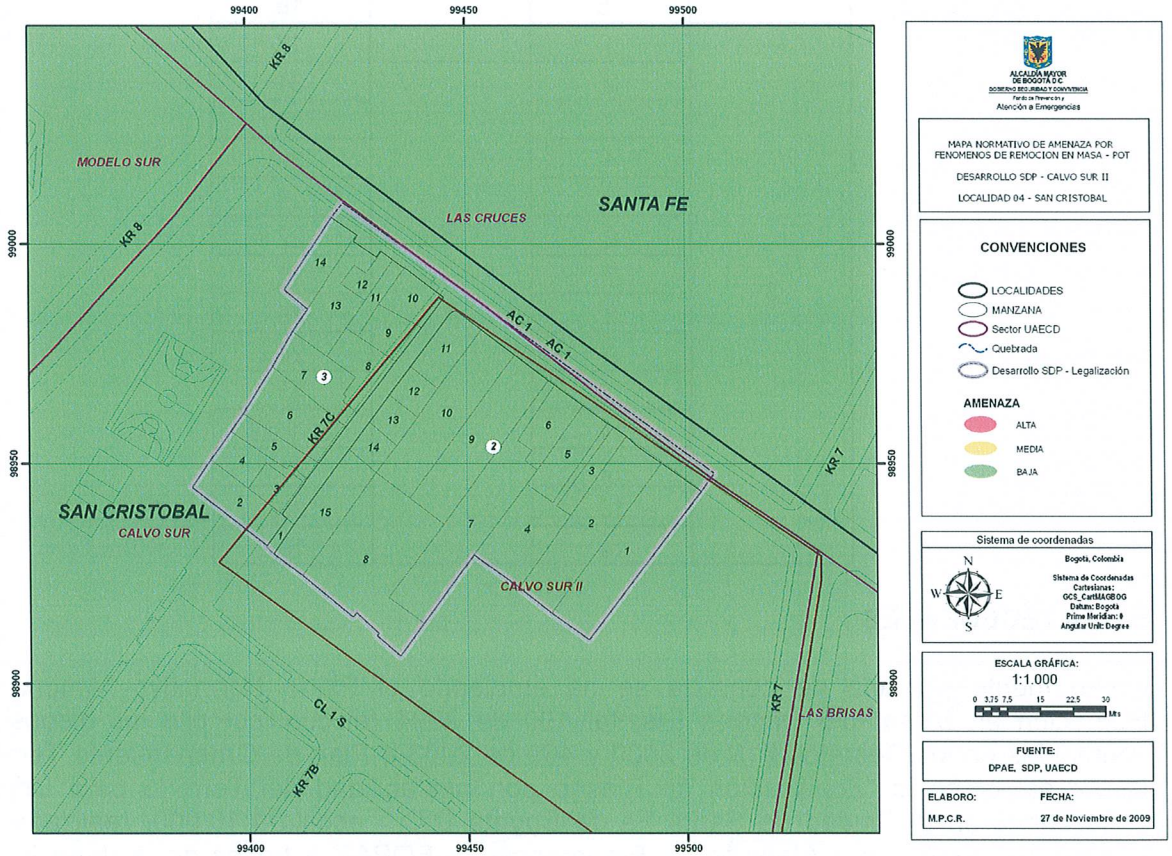
De acuerdo con el estudio de Ingeocim (1998) y con el Plano Normativo en mención, el área donde se encuentra localizado el desarrollo **Calvo Sur II** de la localidad de San Cristóbal, corresponde con una zona de amenaza baja por fenómenos de remoción en masa (Figura No. 1).

Figura 1. Localización general del desarrollo **Calvo Sur II** de la localidad de San Cristóbal y Zonificación de Amenaza por Remoción en Masa de acuerdo con el plano normativo del POT.

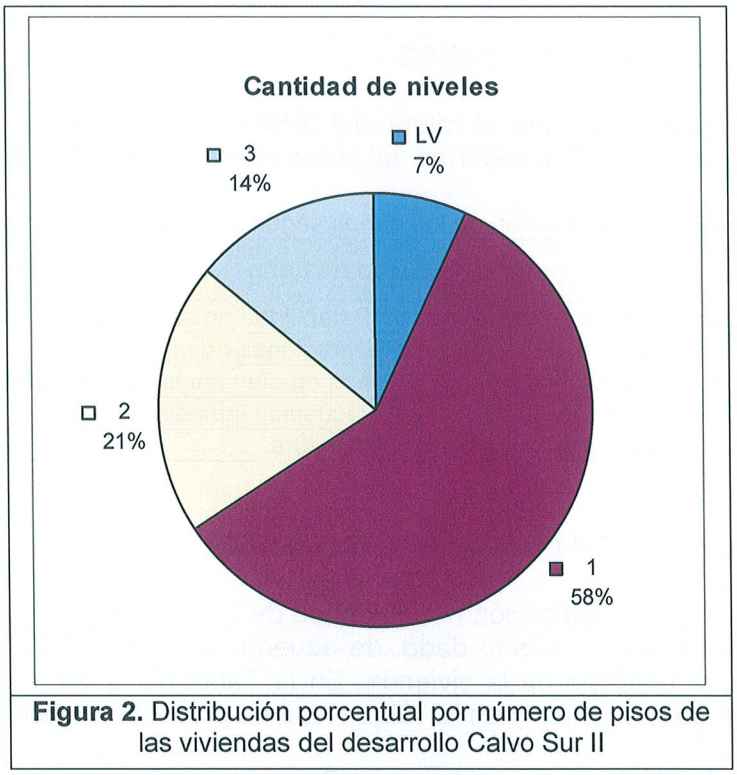
De acuerdo con la anterior clasificación y considerando que en la mayoría de las viviendas no fue posible determinar su sistema estructural se estableció de forma conservadora que todas las viviendas del sector presentan un tipología B2.

Figura 2. Distribución porcentual por número de pisos de las viviendas del desarrollo Calvo Sur II

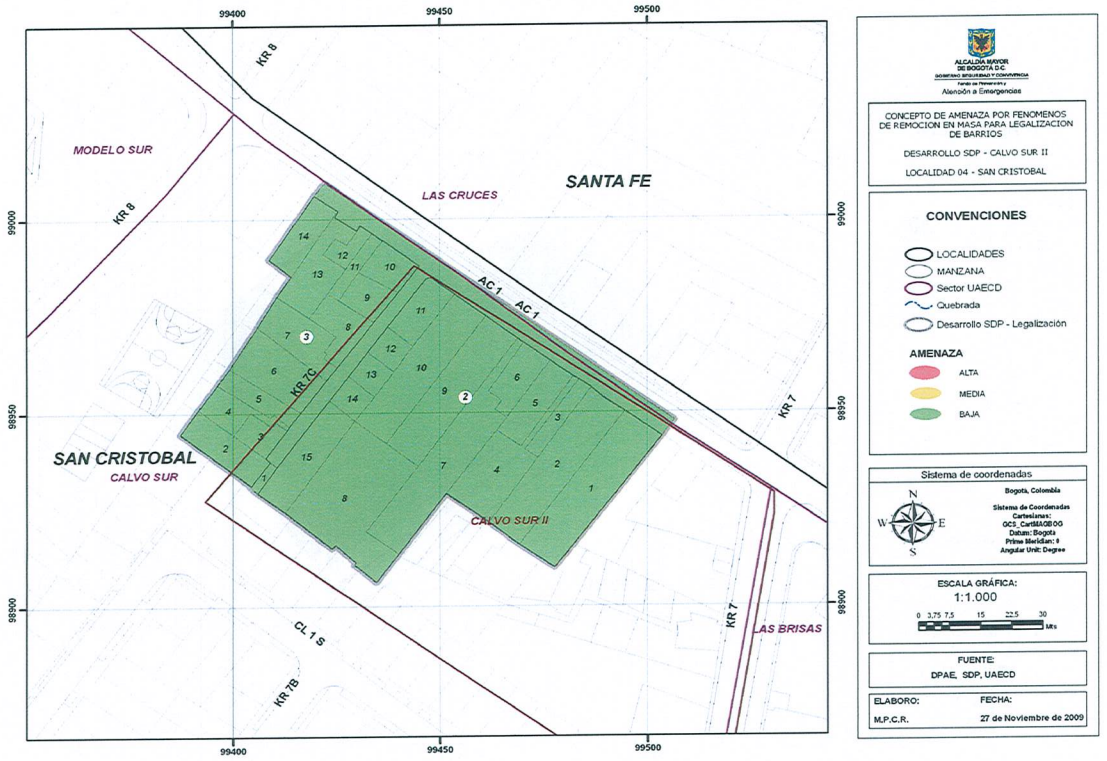
ANEXO No. 1. MAPA DE ZONIFICACIÓN DE AMENAZA POR FENÓMENOS DE REMOCIÓN EN MASA

De acuerdo con la metodología descrita, la revisión de los antecedentes citados y el reconocimiento de campo, se obtuvo la siguiente zonificación, la cual se presenta en el Anexo 1 del presente concepto. Mapa de Zonificación de Amenaza por Fenómenos de Remoción en Masa – FRM del desarrollo **Calvo Sur II** de la Localidad de San Cristóbal:

Zona de Amenaza Baja por FRM

Corresponde con todo el desarrollo, tal como se describe en la Tabla No. 2.

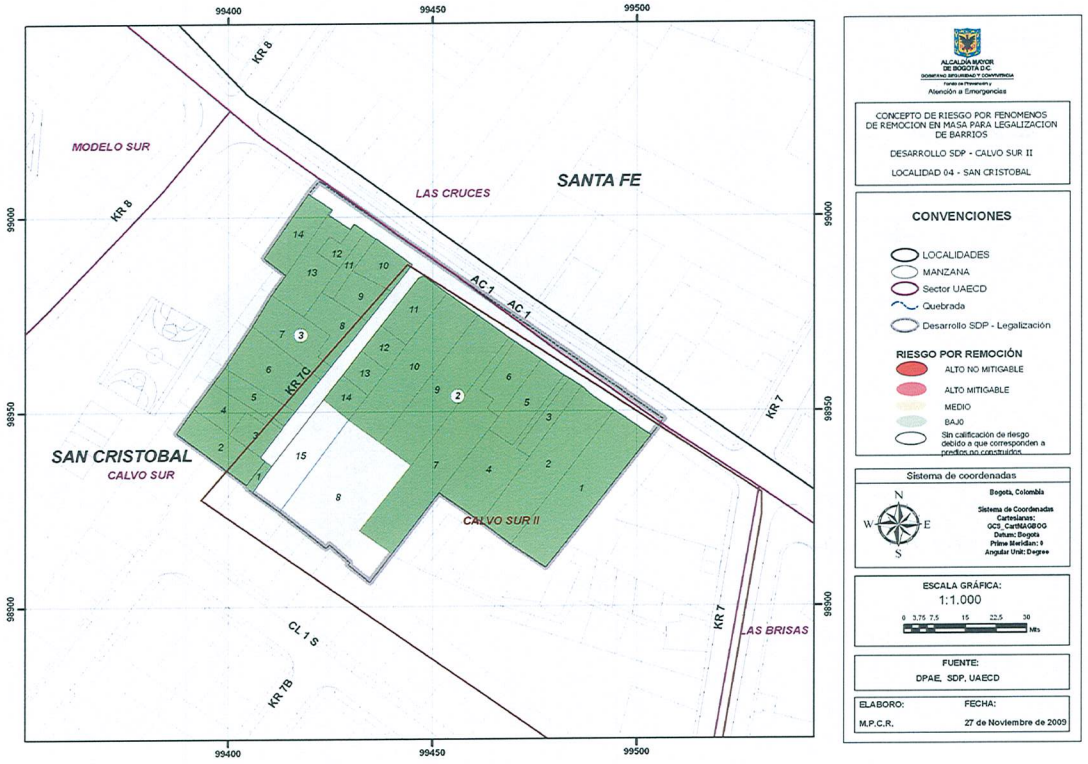
ANEXO No. 2. MAPA DE ZONIFICACIÓN DE RIESGO POR FENÓMENOS DE REMOCIÓN EN MASA

Considerando que para los lotes construidos la categorización de amenaza y vulnerabilidad tienen valores bajos, se tiene la categorización de riesgo que se señala en la Tabla No. 11.

- El desarrollo **Calvo Sur II** de la localidad de San Cristóbal, se encuentra localizado en una zona de AMENAZA BAJA por fenómenos de remoción en masa, tal como se presenta en el Anexo No. 1 del presente concepto. Los predios construidos dentro del desarrollo, se encuentran en RIESGO BAJO por fenómenos de remoción en masa (Anexo No. 2)

- Para los predios en riesgo bajo, cada propietario de las viviendas o infraestructura construida, debe evaluar los sistemas estructurales, con el propósito de garantizar condiciones óptimas de habitabilidad y llevar las edificaciones construidas al cumplimiento de las actuales Normas Colombianas de Diseño y Construcción Sismo Resistente (Decreto 33 de 1998).

- Se recomienda implementar obras de infraestructura y mantenimiento de las mismas, que contribuyan con el mejoramiento integral del sector, entre otras: redes de acueducto y alcantarillado, pavimentación de vías y de acuerdo con las condiciones particulares del desarrollo, obras de drenaje para el manejo de aguas lluvias y de escorrentía superficial.
