DIAGNÓSTICO TÉCNICO - DI-19889
SUBDIRECCIÓN DE ANÁLISIS DE RIESGOS Y EFECTOS DE CAMBIO CLIMÁTICO
GRUPO ASISTENCIA TÉCNICA
RADICADO IDIGER No. 2023ER24825

Actividad de la construcción – Riesgo estructural

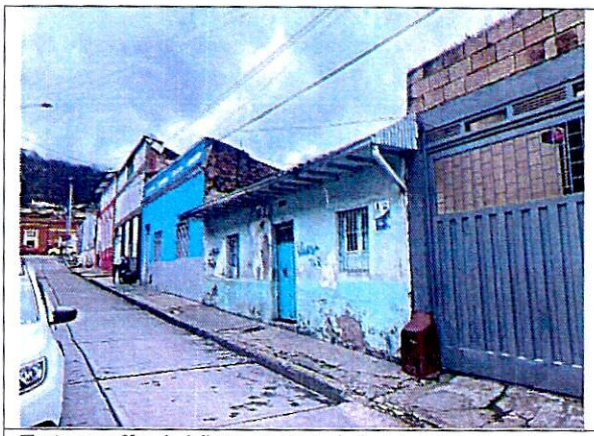
Fotografía 1. Vista general del sector donde se emplazada el predio de la CL 3 # 7-55.

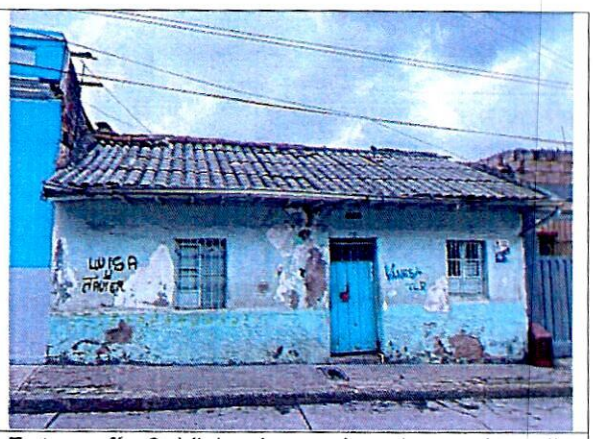
Fotografía 2. Vivienda emplazada en el predio evaluado.

Fotografía 3. Vista al interior de la vivienda evaluada.

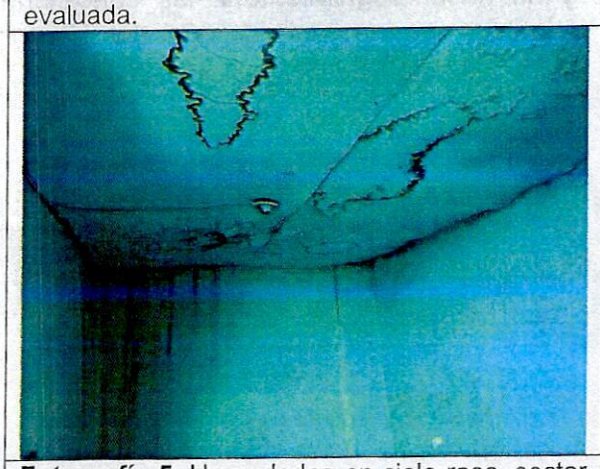
En el predio de la CL 3 # 7 - 55, se emplaza una vivienda vetusta de un nivel, construida en un sistema de muros de carga en adobe, pisos y cielo raso en madera y cubierta en tejas de arcilla soportada por estructura en madera (Ver fotografía 3). Durante la inspección se observan muros con presencia de humedades, en el sector de la cocina y habitación, que han generado en algunos casos el desprendimiento del recubrimiento en mortero. De igual forma, se observan sectores con humedad sobre los pisos en madera en el sector de la cocina (Ver fotografías 4 y 5). Sin embargo, no se evidencia daños sobre la estructura que conforma la vivienda, que puedan alertar sobre una condición de riesgo por sus condiciones físicas observadas (Ver fotografías 5 y 6).

- Ausencia de mantenimiento y/o mejoramiento de la vivienda evaluada.

Fotografía 4. Humedades en muros, sector cocina.

Fotografía 5. Humedades en cielo raso, sector habitación.

Fotografía 6. Otros sectores de la vivienda sin afectación.

- A los responsables, encargados y/o propietarios de la vivienda emplazada en el predio de la CL 3 # 7-55, en el Sector Catastral Las Cruces de la Localidad de Santa Fe, en caso de no existir condiciones o restricciones para el uso del suelo, se recomienda que, conforme a lo dispuesto en el Código de Construcción para Bogotá D.C. (Acuerdo 20 de 1995), donde se establece que es obligación de los propietarios y/o responsables de los inmuebles propiciar y efectuar el adecuado mantenimiento de sus instalaciones, adelantar acciones encaminadas a la reparación y/o mantenimiento de los elementos que presentan daños, particularmente sobre los muros que presentan humedades, con el fin de que se garantice un buen comportamiento durante su vida útil. Cabe resaltar que, las acciones que se adelanten deben ser efectuadas por el personal idóneo y siguiendo la normativa vigente.
