DIAGNÓSTICO TÉCNICO DI-16454
SUBDIRECCIÓN DE ANÁLISIS DE RIESGOS Y EFECTOS DEL CAMBIO CLIMÁTICO
GRUPO ASISTENCIA TÉCNICA
RADICADO IDIGER 2021ER10531

DIRECCIÓN:	Predio 6 de la Zona Verde 10 según CT- 8846	COORDENADAS ÁREA INSPECCIONADA			X: 91190 - 91230 Y: 93915 - 93950
BARRIO/SECTOR CATASTRAL:	Tabor Altaloma	ÁREA DIRECTA AFECTADA:			60 m²
UPZ:	67- Lucero	POBLACIÓN ATENDIDA:			4
LOCALIDAD:	19 – Ciudad Bolívar	FAMILIAS	1 ADULTOS	1	MENORES 3
CHIP:	AAA0243JELW	PREDIOS EVALUADOS			1
AREA INSPECCIONADA	60 m²	DOCUMENTO REMISORIO			CR-41721

5. ESCENARIO DE RIESGO: Movimientos en Masa

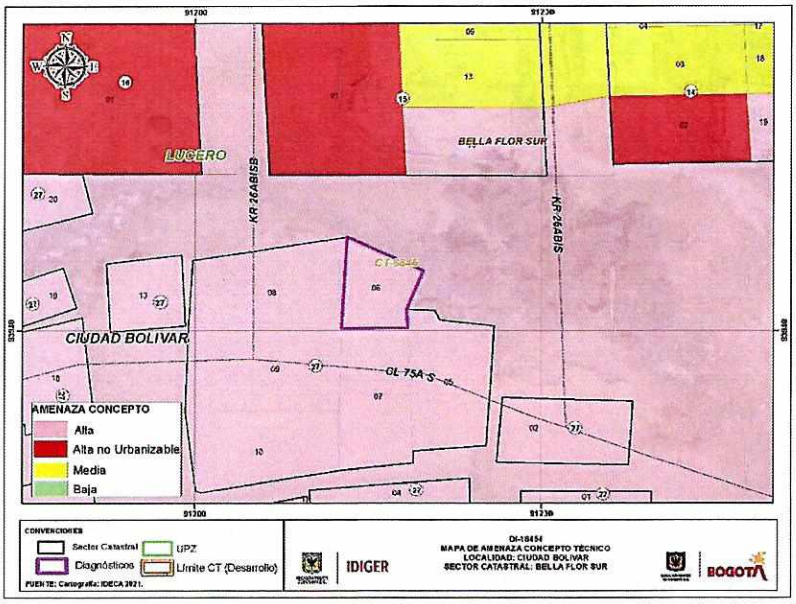
De acuerdo con el CT-8846, la vivienda evaluada, corresponde al predio 6 localizado al interior de la zona verde No. 10, y se encuentra en Amenaza alta y Riesgo Alto No Mitigable por movimientos en Masa, A partir de lo cual se recomendó:

Figura 1. Condición de Amenaza por movimientos en masa, del sector donde se emplaza la vivienda evaluada de acuerdo con el CT-8846

- la inclusión de los habitantes de este predio al programa de reasentamiento de familias localizadas en zonas de Alto Riesgo No mitigable, en el marco de la normatividad vigente.
- Incluir este predio como suelo de protección por riesgo no mitigable, en concordancia con el Artículo 146 del Decreto 190 de 2004.
- Una vez se haya terminado el proceso de reasentamiento, se recomienda demoler la vivienda, retirar los escombros y en cumplimiento del Artículo 140 del Decreto 190 de 2004, aislar y señalizar la zona mediante vallas informativas a fin de evitar que tales predios sean ocupados nuevamente.

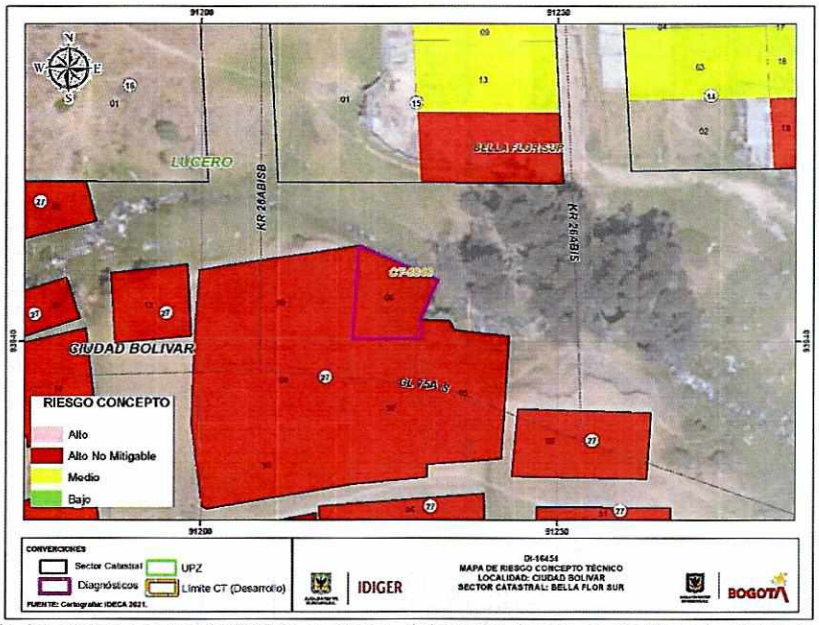
Figura 2. Condición de Amenaza por movimientos en masa, del sector donde se emplaza la vivienda evaluada de acuerdo con el CT-8846.
