1.1 CONCEPTO TÉCNICO No. CT:	**5828**
1.2 ÁREA:	Técnica y de Gestión
1.3 COORDINACIÓN:	Investigación y Desarrollo
1.4 REFERENCIA CRUZADA RADICADO FOPAE:	2010ER6254
1.5 RESPUESTA OFICIAL No.	RO-41984

2.1 SOLICITANTE:	CURADURÍA URBANA No. 5
2.2 PROYECTO:	Calle 146F Bis No. 76-06
2.3 LOCALIDAD:	11. Suba
2.4 UPZ:	23. Casa Blanca Suba
2.5 BARRIO O SECTOR CATASTRAL:	Casa Blanca Suba I
2.6 DIRECCIÓN:	Calle 146F Bis No. 76-06
2.7 CHIP:	AAA0167BPTO
2.8 MANZANA CATASTRAL:	02
2.9 PREDIO CATASTRAL:	37
2.10 ÁREA (Ha):	0.0105 (*)
2.11 FECHA DE VISITA:	Mayo 21 de 2010

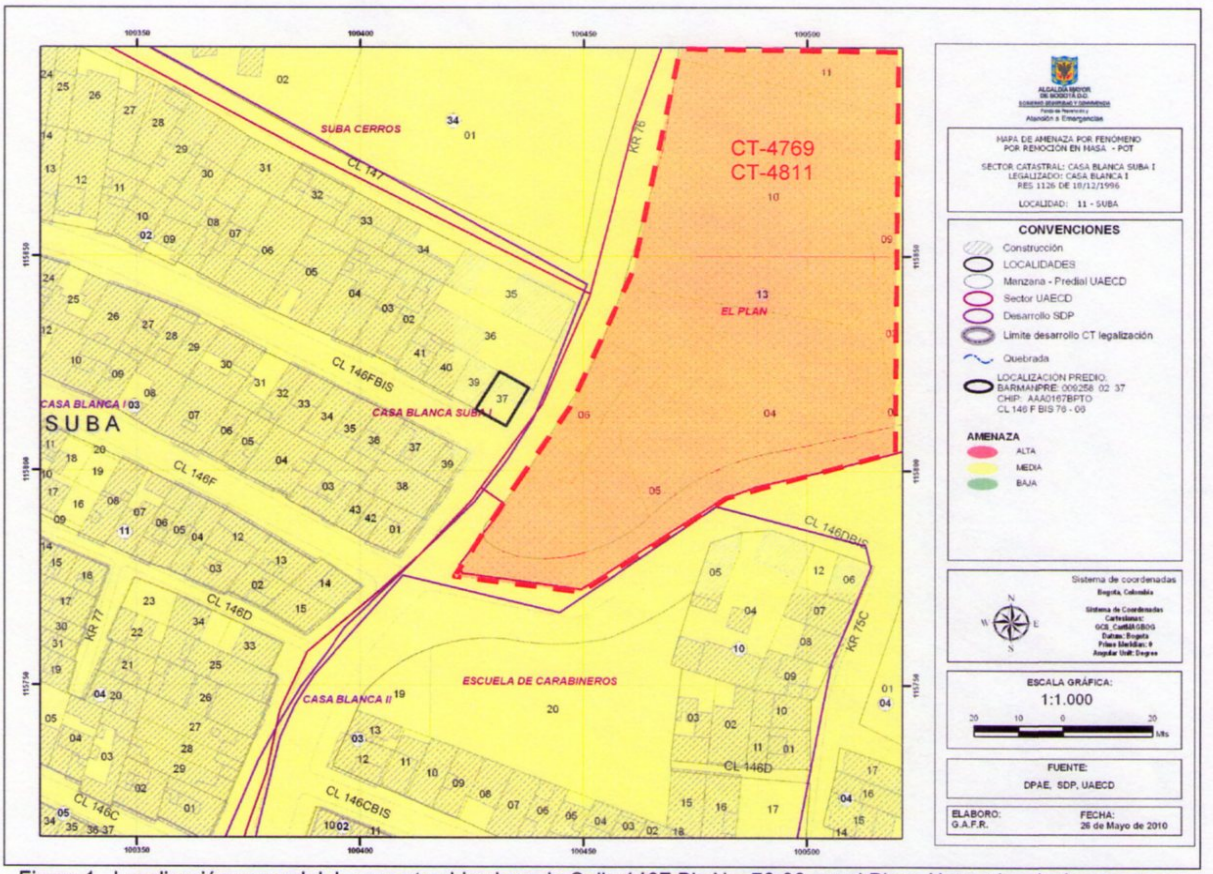
Conforme con el plano normativo de "Amenaza por Remoción en Masa" del Plan de Ordenamiento Territorial de Bogotá – POT, el sector donde se localiza el proyecto ubicado en la Calle 146F Bis No. 76-06, de la Localidad de Suba, se encuentra en una zona de AMENAZA MEDIA por procesos de remoción en masa (Figura 1).

Figura 1. Localización general del proyecto ubicado en la Calle 146F Bis No. 76-06, en el Plano Normativo de Amenaza por Remoción en Masa del POT (Decreto 190 de 2004).

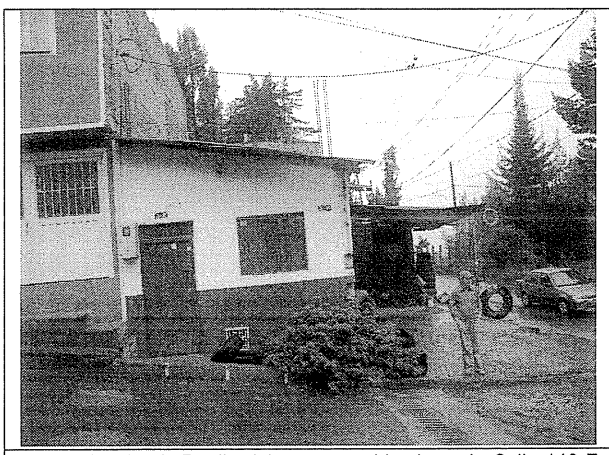
Fotografía No. 1. Predio del proyecto ubicado en la Calle 146 F Bis No. 76-04 de la localidad de Suba.

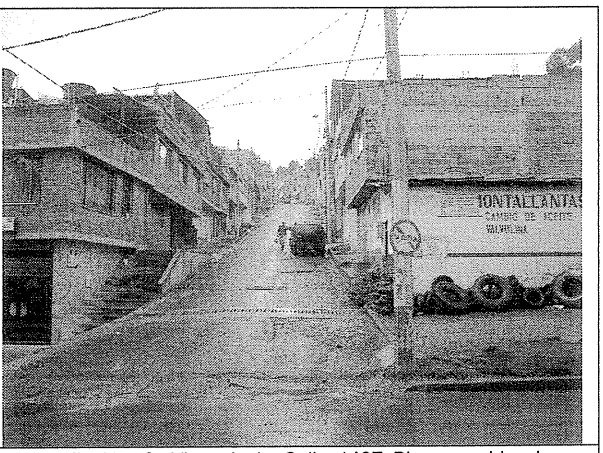
Fotografía No. 2. Vista de la Calle 146F Bis, se evidencia un sector consolidado de hasta tres pisos de altura y sector de pendiente media (10-15%).
