DIAGNÓSTICO TÉCNICO DI – 5255
SUBDIRECCIÓN DE EMERGENCIAS
COORDINACIÓN DE ASISTENCIA TÉCNICA
Evento SIRE No. 111634

DIRECCIÓN:	Carrera 76 C # 62 H – 47 Sur	ÁREA DIRECTA:			0,01 Ha		
BARRIO:	Tres Reyes	POBLACIÓN ATENDIDA:			6		
UPZ:	69 Ismael Perdomo	FAMILIAS	1	ADULTOS	4	NIÑOS	2
LOCALIDAD:	19 Ciudad Bolívar	PREDIOS EVALUADOS			1		
CHIP	AAA0147ZORJ	DOCUMENTO REMISORIO			CR-13654

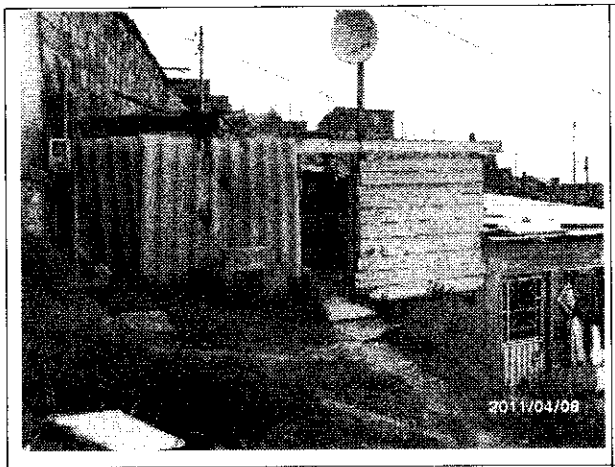
La vivienda evaluada corresponde a una edificación de un nivel, construida en mampostería simple, donde se evidencian deficiencias constructivas relacionadas con la carencia de elementos estructurales de confinamiento tipo columnas y vigas de amarre. Hacia la parte frontal del predio (costado oriental), se observa la existencia de un antejardín con cerramiento en madera y tejas en PVC. Se evidencia un escarpe de aproximadamente 1m de altura de tendencia vertical, el cual se encuentra afectando la cimentación de la misma. Adicionalmente se observa que se encuentran afectadas las redes de

Foto 1. Vista de la vivienda emplazada en la Carrera 76 C # 62 H – 47 Sur

- Se recomienda evacuar e incluir con Prioridad Técnica 1, en el Programa de Reasentamiento de Familias en Alto Riesgo no Mitigable, e incorporar como suelo de protección por riesgo el predio relacionado a continuación en la tabla 4.

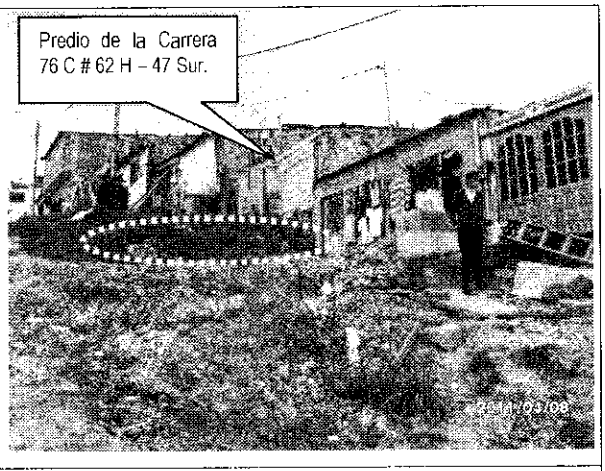
Se presentó un avance de carácter retrogresivo del proceso general evidenciado y descrito en el DI-4838. El avance se evidencia por la existencia de un escarpe principal de aproximadamente 1,5m de alto en una longitud de 60 a 80m, el cual afecta el suelo de cimentación de la vivienda emplazada en el predio de la Carrera 76 C # 62 H – 47 Sur, comprometiendo su estabilidad y habitabilidad. Adicionalmente, continúa la afectación sobre la vía correspondiente a la Carrera 76C, la cual perdió la funcionalidad en el tramo comprendido entre las Calles 62H y 62I Sur, dado el desplazamiento vertical de la calzada, la cual está asociado al escarpe principal del proceso general de inestabilidad evidenciado. De igual manera se evidencia agrietamiento severo en el costado sur del escarpe principal del proceso, afectando las zonas de acceso a la vivienda, afectaciones evidenciadas por la presencia de hundimientos de entre 20cm y 60cm, así como también la presencia de agrietamientos con aberturas de aproximadamente 10mm en las placas de concreto que conforman los andenes que conforman dichos accesos.

Se destaca que las afectaciones anteriormente descritas evidencian el carácter activo y retrogresivo del fenómeno de remoción en masa identificado, situación por la cual en la actualidad se encuentran comprometidas las condiciones de estabilidad y habitabilidad de la vivienda evaluada y por lo tanto al momento de la visita técnica se recomendó su evacuación.

Foto 2. Condicion en la que se encuentra la vivienda evaluada. Se observa el escarpe en la cimentacion de la misma.

ID	PREDIO	RESPONSABLE	DAÑOS EN EDIFICACIÓN
1	Carrera 76 C # 62 H – 47 Sur	Luz Angela Garcia	Pérdida del suelo de cimentación de la vivienda, agrietamiento severo tanto en muros de cerramiento como en muros divisorios.

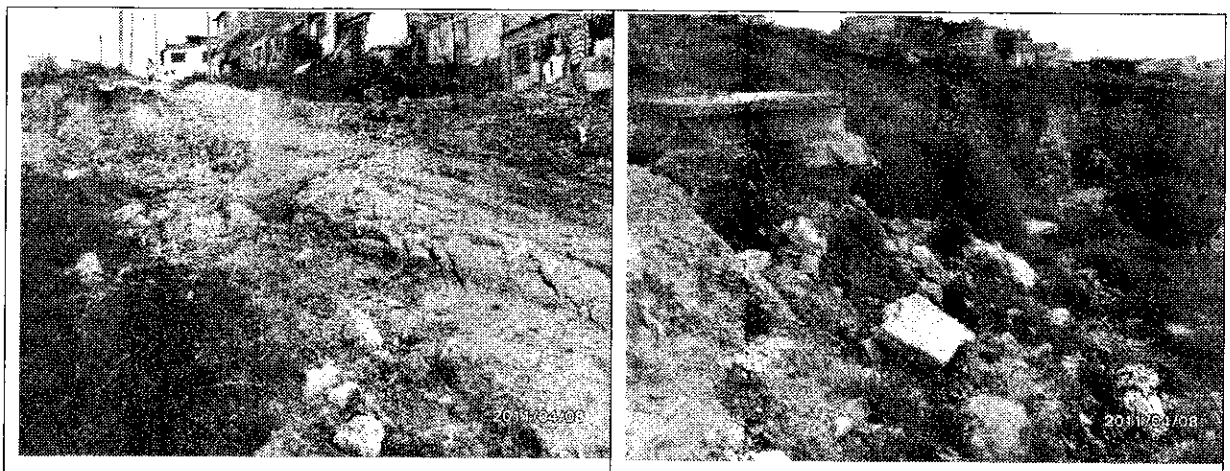
acueducto y alcantarillado, puesto que las aguas discurren sin control por la ladera y los postes de energía han perdido verticalidad, todo esto por causa de la actividad del proceso.

Fotos 3 y 4. Detalle de la situacion del sectro donde se evidencia la afectacion de la via sobre la Carrera 76 C y la afcetacion de las redes de servicios publicos domiciliarios.

SI	X	NO		CUAL?	Hundimiento de la calzada de la Carrera 76C, en el tramo comprendido entre las Calles 62 H y 62 I Sur. Afectación de las diferentes redes de las empresas prestadoras de servicios públicos, localizadas sobre la Carrera 76C entre las Calles 62H y 62I Sur.

- Se recomienda a CODENSA, realizar la evaluación de las redes su cargo, las cuales según lo observado se encuentra dentro de la posible zona de influencia del proceso de remoción en masa identificado y presenta perdida de verticalidad.

- Se recomienda a ETB, realizar la evaluación de las redes su cargo, las cuales según lo observado se encuentra dentro de la posible zona de influencia del proceso de remoción en masa identificado y presenta perdida de verticalidad.

- A la Empresa de Acueducto y Alcantarillado de Bogotá – EAAB, ejecutar labores correspondientes para implementar redes de alcantarillado acordes con los requerimientos de cada sector.
