DIAGNÓSTICO TÉCNICO No. 6055
SUBDIRECCIÓN DE EMERGENCIAS
COORDINACIÓN DE ASISTENCIA TÉCNICA
EVENTOS SIRE Nos. 391257-392573-411584-435984-436955
EVENTO SIRE No. 440299 - EMERGENCIA No. 3377 NIVEL 1

DIRECCIÓN:	Sector ubicado entre la Calle 78 A Sur y la Calle 75 Sur y entre la Carrera 20 y la Carrera 22 A	**ÁREA DIRECTA:**			8.5 Ha		
BARRIOS:	Cordillera, Alpes, Tierra Linda	**POBLACIÓN ATENDIDA:**			1169		
UPZ:	67-Lucero	**FAMILIAS**	284	**ADULTOS**	635	**NIÑOS**	534
LOCALIDAD:	19 Ciudad Bolívar	**PREDIOS EVALUADOS**			460		
CHIP:	AAA0028FBTO	**DOCUMENTO REMISORIO**			CR-14086

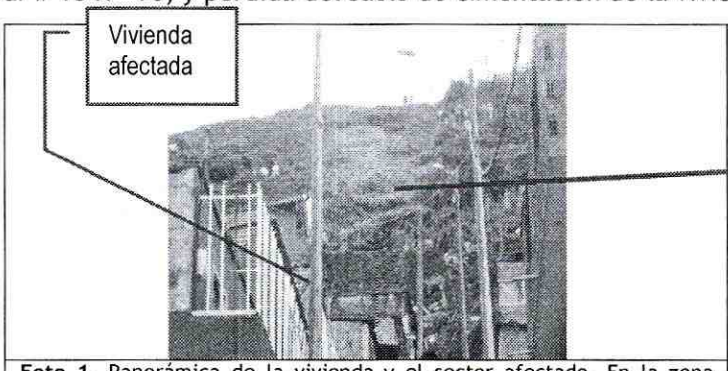
Foto 1. Panorámica de la vivienda y el sector afectado. En la zona indicada se presentó el Flujo de Lodo del Evento SIRE No. 1658. Abril de 2006.

Foto 2. Detalle de la parte superior del talud donde se originó el Flujo de Lodo. Evento SIRE No. 1658. Abril de 2006.

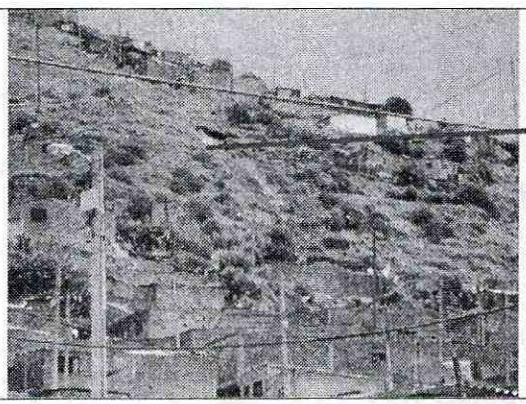
Foto 3. Vista general desde la parte baja de la ladera afectada. Evento SIRE No. 59842. Julio de 2006.

Foto 4. Corona del deslave donde se aprecia el espesor de la capa de materia orgánica y la superficie de falla. Evento SIRE No. 59842. Julio de 2006.

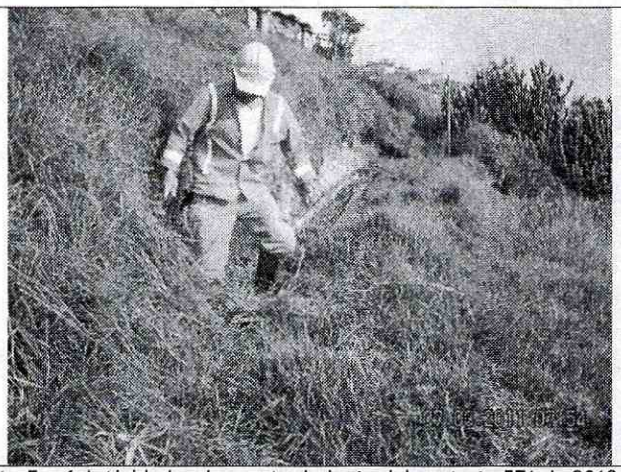
Foto 5 y 6 Actividades de mantenimiento del contrato 571 de 2010 a las cunetas construidas por FOPAE en el 2008 Barrio Los Alpes.

Posteriormente en el mes de Marzo de 2011, se realizó mantenimiento a las obras mediante el contrato de obra No. 571 de 2010, el cual consistió en actividades de recolección de material brechado, limpieza de cunetas y poda de césped. Actualmente mediante el contrato de obra No. 461 de 2011, se tiene proyectado realizar nuevamente el mantenimiento preventivo a la obra.

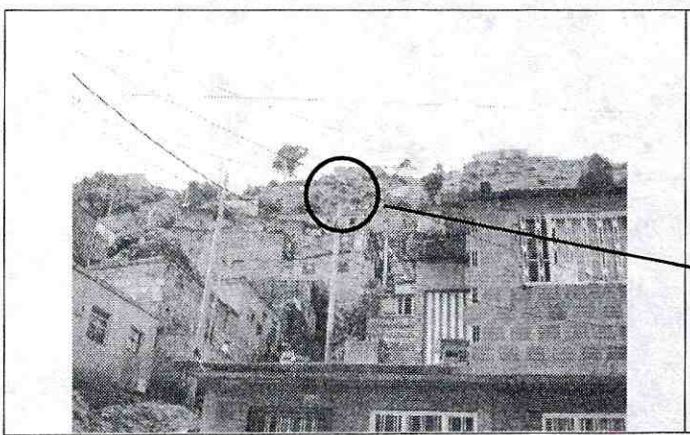
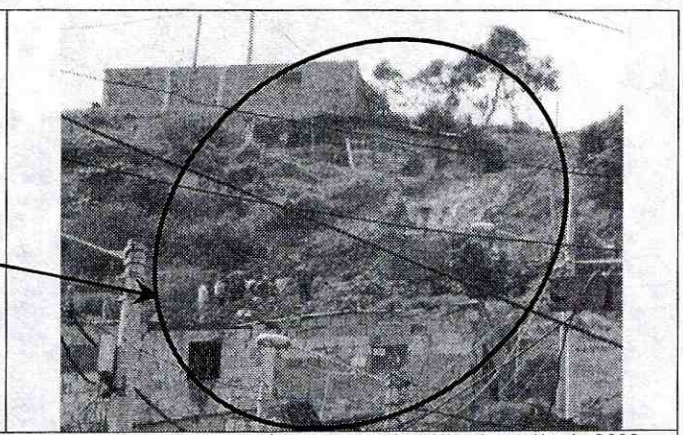
Adicionalmente el DI-3920, resalta que entre las posibles causas que generaron el proceso de remoción en masa, están las intervenciones de carácter antrópico y poco técnicas, así como el alto contenido de agua que presenta la ladera, posiblemente asociado a la carencia de adecuadas medidas para el manejo de las aguas de escorrentía subsuperficial y subsuperficial en la misma y fugas en las redes comunitarias de agua potable.

Foto 7 y 8. Vista general del Barrio Cordillera Sur y del sector afectado por el proceso de remoción en masa identificado. Julio de 2008

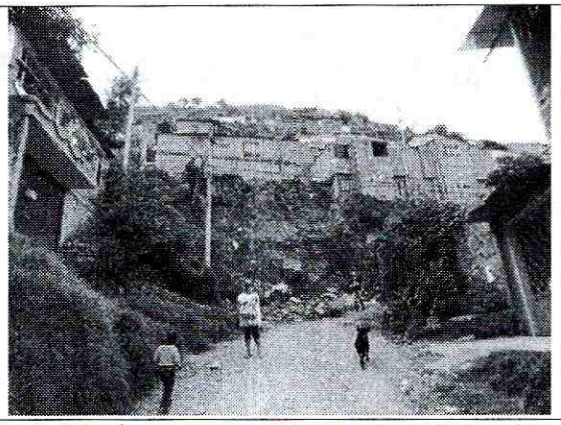
Foto 9. Panorámica general de la parte baja de la ladera donde se presentó el proceso de remoción. Diciembre 2010

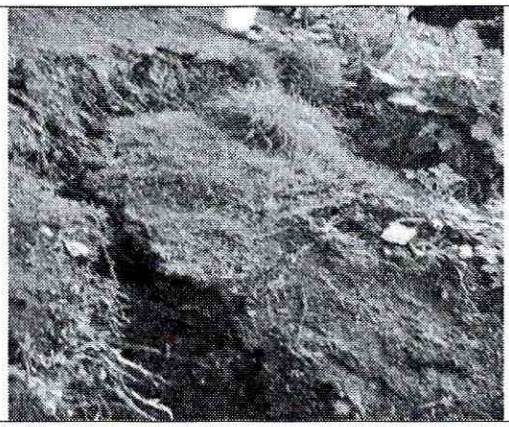
Foto 10. Grieta evidenciada sobre la Carrera 21 entre las Calles 78 Bis Sur y 78 Bis A Sur. Diciembre de 2010

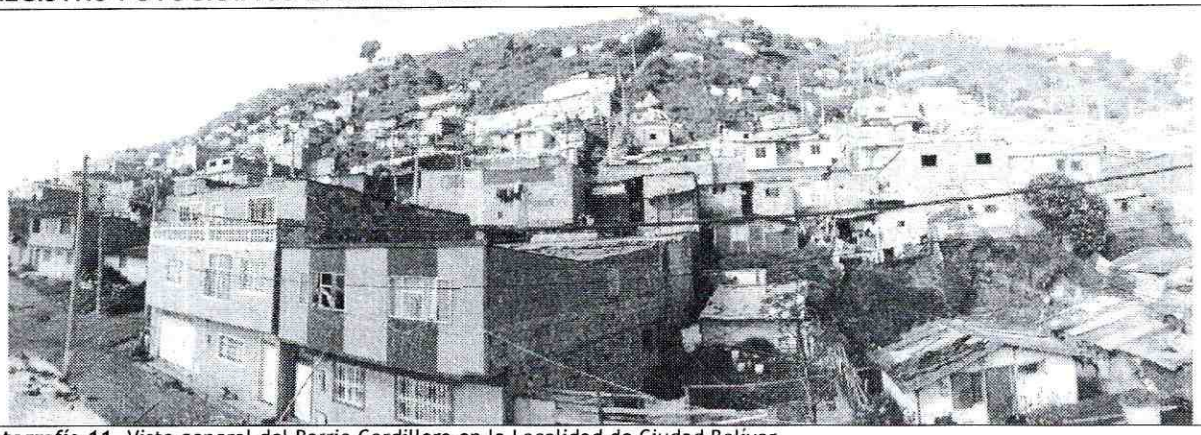
Fotografía 11. Vista general del Barrio Cordillera en la Localidad de Ciudad Bolivar

Fotografía 12. Vista del sector donde se presentó el flujo de lodos el día 3 de Diciembre de 2011 a la altura de la Carrera 21 entre la Calle 76 Sur y Calle 76 Bis Sur en el Barrio Cordillera, de la Localidad de Ciudad Bolívar.

Fotografías 13 y 14. Vista del sector donde se ubicaban los predios de la Calle 76 Bis A Sur # 20 - 39, Calle 76 Bis A Sur # 20 - 63 y Calle 76 Bis A Sur # 20 - 71, donde se presentó el colapso total de las edificaciones a causa del flujo de lodos del Diciembre de 2011. Se identifican el tipo y volumen material de carácter tipo limo orgánico movilizado por el flujo de lodos.

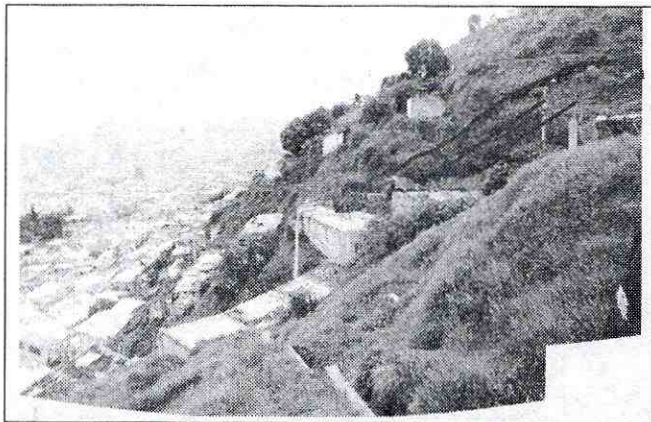
Fotografía 15. Vista general de la ladera donde se ubica el Barrio Cordillera. Se observan, la alta pendiente en el sector, la implementación de cortes tipo terraceo sin adecuadas medidas de estabilización y procesos de remoción en masa locales.

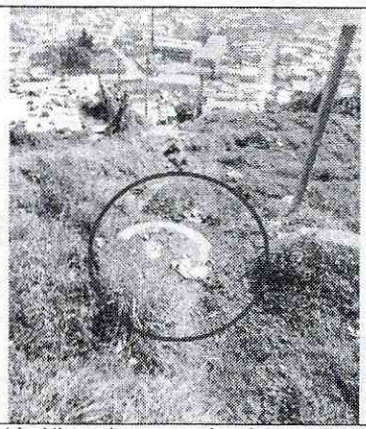
Fotografía 16. Vista de pozos de alcantarillado del sector con falta de mantenimiento y posible condición de drenaje directo sobre la ladera, por colmataciones o fallas en los mismos.

Fotografía 17. Vista característica de taludes de corte carentes de medidas de estabilización implementados en predios del Barrio Cordillera Sur. Se identifican las capas de material de carácter tipo limo orgánico en espesor cercano a los 1.5 metros.

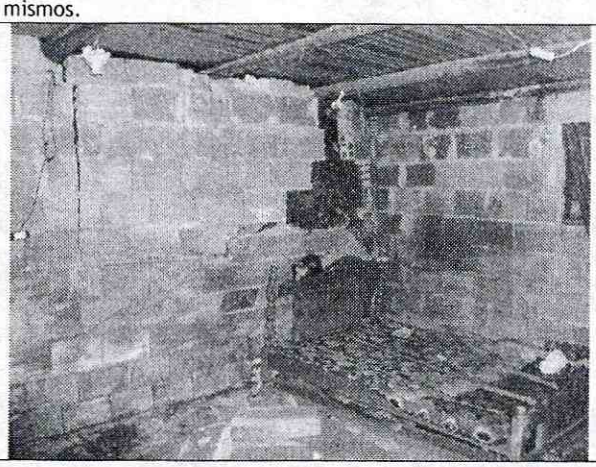
Fotografía 18. Afectación presentada en vivienda construida en mampostería por causa de desprendimientos en talud de corte. EV.435984 (1 de Diciembre de 2011)

Fotografía 19. Desprendimiento característico de material rocoso y suelo residual en talud de corte carente de medidas de estabilización y de un adecuado sistema para el manejo de aguas superficial y subsuperficial. (Evento SIRE 391257 16 de Noviembre 2011).

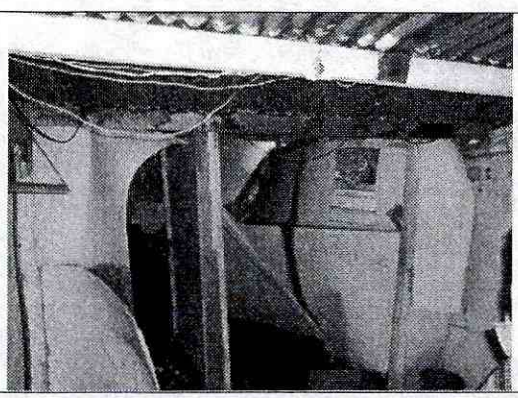
Fotografía 20. Afectación presentada en vivienda construida en material de recuperación por causa de desprendimientos en talud de corte. (Evento SIRE 391257 16 de Noviembre 2011).
