DIAGNÓSTICO TÉCNICO DI-7335
SUBDIRECCIÓN DE ANÁLISIS Y MITIGACIÓN DE RIESGOS
COORDINACIÓN DE ASISTENCIA TÉCNICA
RADICADO FOPAE 2014ER12625

DIRECCIÓN	Calle 69F # 18B-39 Sur			**ÁREA DIRECTA**	140 m²			
BARRIO	Estrella del Sur	**POBLACIÓN ATENDIDA:**			6			
UPZ	67 - Lucero	**FAMILIAS**	1	**ADULTOS**	4	**NIÑOS**	2	
LOCALIDAD	19 - Ciudad Bolívar	**PREDIOS EVALUADOS**			1			
CHIP	AAA0026KEZM	**OFICIO REMISORIO**			CR-18383

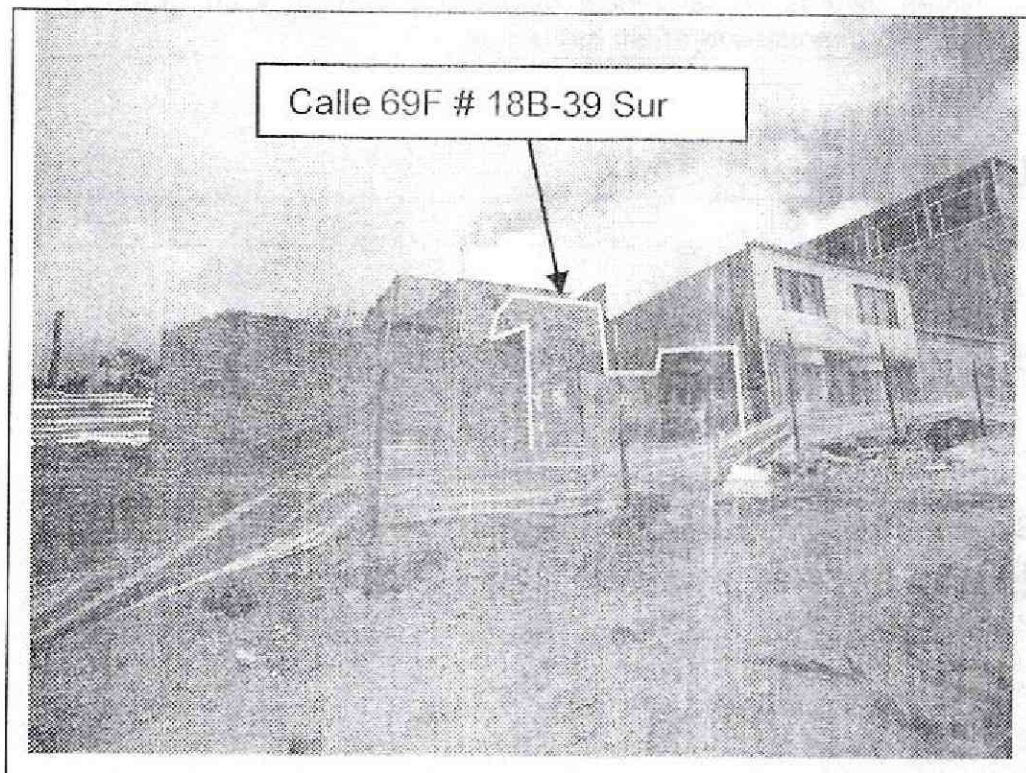
Foto 1. Vista general del sector donde se ubica el predio Calle 69F # 18B-39 Sur del Barrio Estrella del Sur de la localidad de Ciudad Bolívar. Así mismo se observa la construcción de la vía (capa de rodadura) que tiene por nomenclatura Calle 69F Sur.

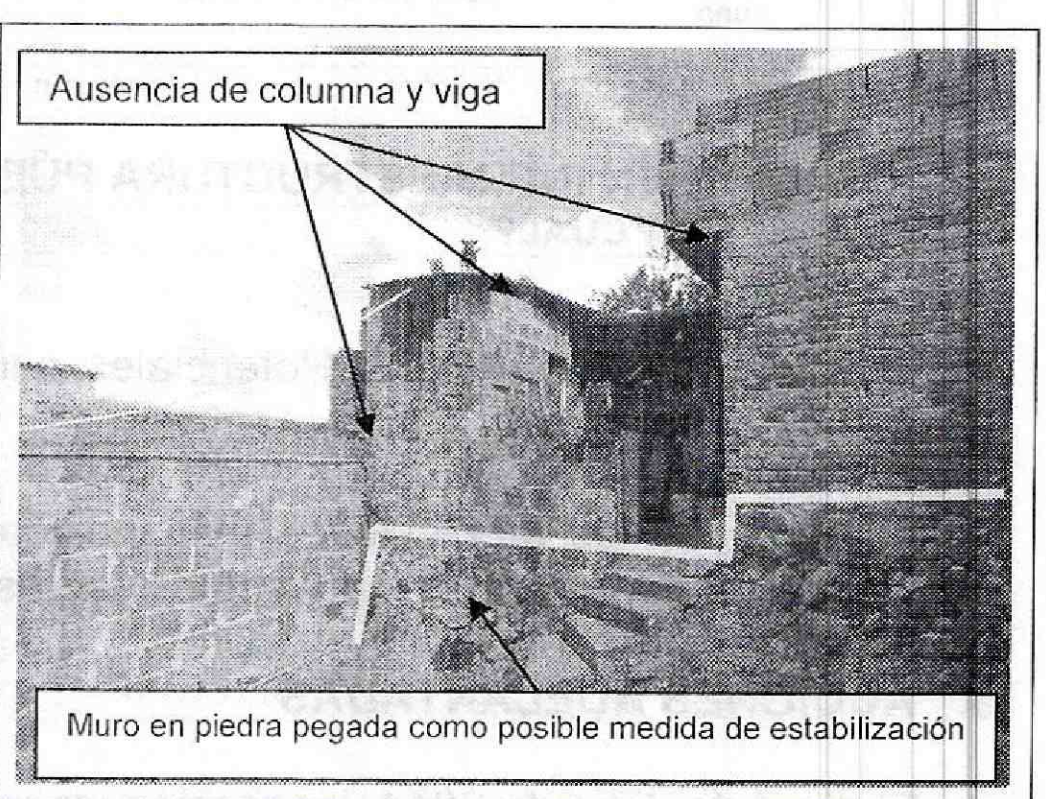
Dicha construcción evidencia deficiencias constructivas relacionadas principalmente por la ausencia de elementos de confinamiento y amarre (tipo vigas y columnas), observando además fisuras de tendencia vertical y diagonal de aproximadamente 2mm de espesor y longitud de 1.5m en muros perimetrales en las alcobas ubicadas al costado occidental del predio, así como también un grado moderado de deterioro en su estructura debido a la calidad de sus materiales.

Foto 2. Deficiencias constructivas relacionadas por la ausencia de elementos de confinamiento tipo columnas y vigas evidenciadas en el predio de la Calle 69F # 18B-38 Sur del Barrio Estrella del Sur de la localidad de Ciudad Bolívar.

se recomienda a los responsables, implementar acciones para el mantenimiento, mejoramiento y reforzamiento de la calidad de la vivienda, con el apoyo de personal idóneo, garantizando que se cumplan los requerimientos establecidos en el Decreto No. 926 del 19 de marzo de 2010 y Decreto 340 del 13 de Febrero de 2012, Reglamento Colombiano de Construcción Sismo Resistente NSR-10, de acuerdo con la normatividad vigente para el barrio, para lo cual se deben tramitar los permisos y licencias respectivos. Esto con el propósito de garantizar durante la vida útil del inmueble, las condiciones adecuadas para su uso.

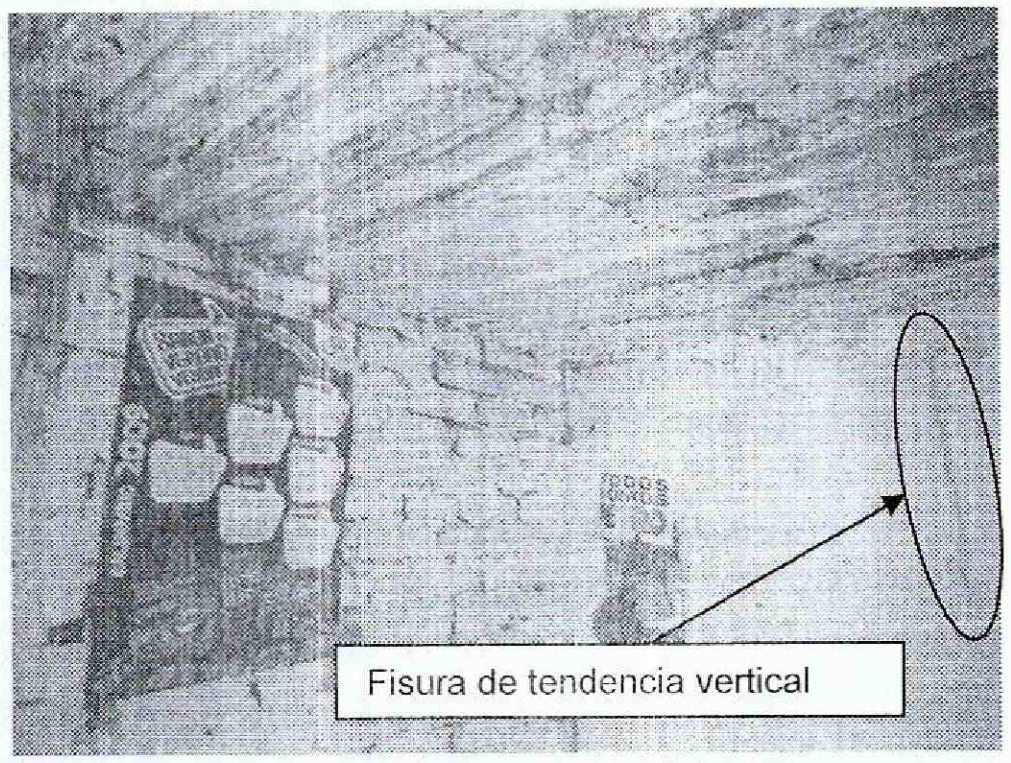
Foto 4. Fisura de tendencia vertical en muro perimetral costado occidental evidenciada en el predio de la Calle 69F # 18B-39 Sur del Barrio Estrella del Sur de la localidad de Ciudad Bolívar.
