**DIAGNÓSTICO TÉCNICO DI-19625**
**SUBDIRECCIÓN DE ANÁLISIS DE RIESGOS Y EFECTOS DEL CAMBIO CLIMÁTICO**
**GRUPO ASISTENCIA TÉCNICA**
**RADICADOS IDIGER 2023ER18464, 2023ER18459, 2023ER18671, 2023ER18453, 2023ER20064, 2023ER20582, 2023ER21100, 2023ER21102, 2023ER21236, 2023ER22467, 2023ER21241, 2023ER18576, 2023ER18605, 2023ER18603, 2023ER18406, 2023ER18644, 2023ER19280, 2023ER19395, 2023ER18571, 2023ER18973, 2023ER18458, 2023ER18598, 2023ER18742, 2023ER18872, 2023ER18454, 2023ER23248 y 2023ER20499**

## 1. DATOS GENERALES DEL EVENTO

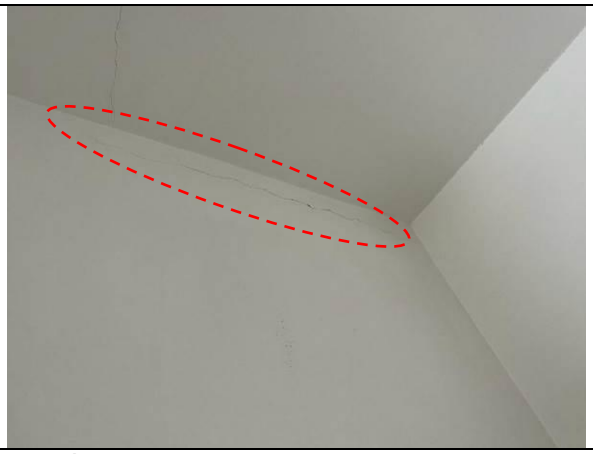
**Fotografía 1.** Afectaciones en elementos no estructurales, correspondientes a fisuras en muros interiores.

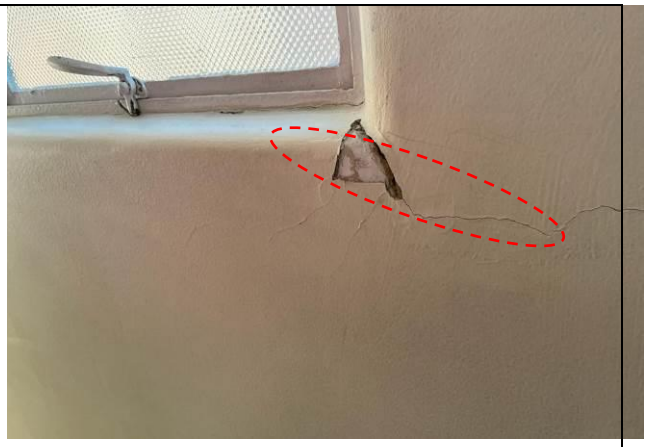
**Fotografía 2.** Afectaciones en elementos no estructurales, correspondientes a fisuras en muros interiores.

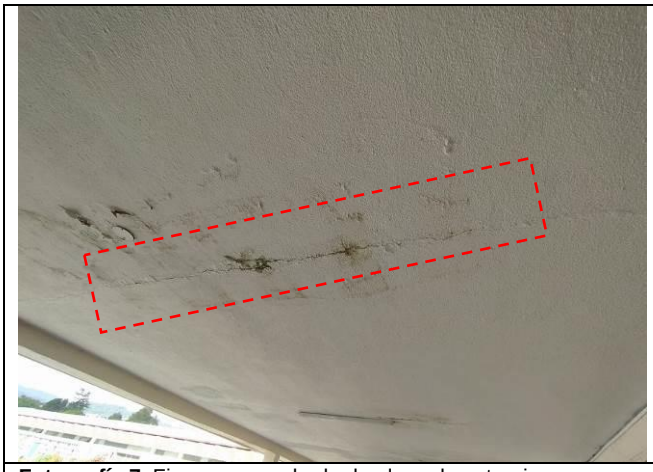
**Fotografía 7.** Fisuras en acabado de placa de entrepiso.

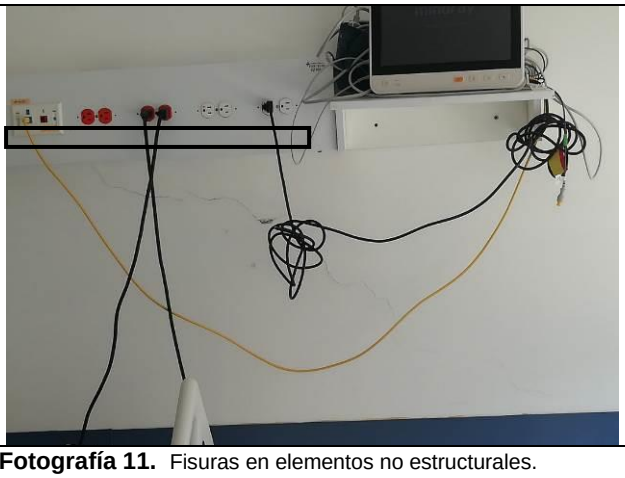
**Fotografía 11.** Fisuras en elementos no estructurales.

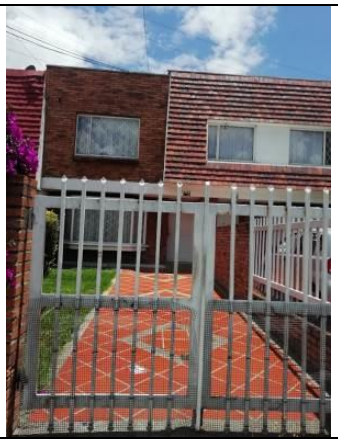
**Fotografía 13.** Predio No. 3 (CL 152 7F 42), no se encuentra nadie que atienda la visita
