DIAGNÓSTICO TÉCNICO – DI No. 15845
SUBDIRECCIÓN DE ANÁLISIS DE RIESGOS Y EFECTOS DE CAMBIO CLIMÁTICO
GRUPO ASISTENCIA TÉCNICA
EVENTO SIRE 5378638

Riesgo por Movimientos en Masa / Deslizamiento de suelos

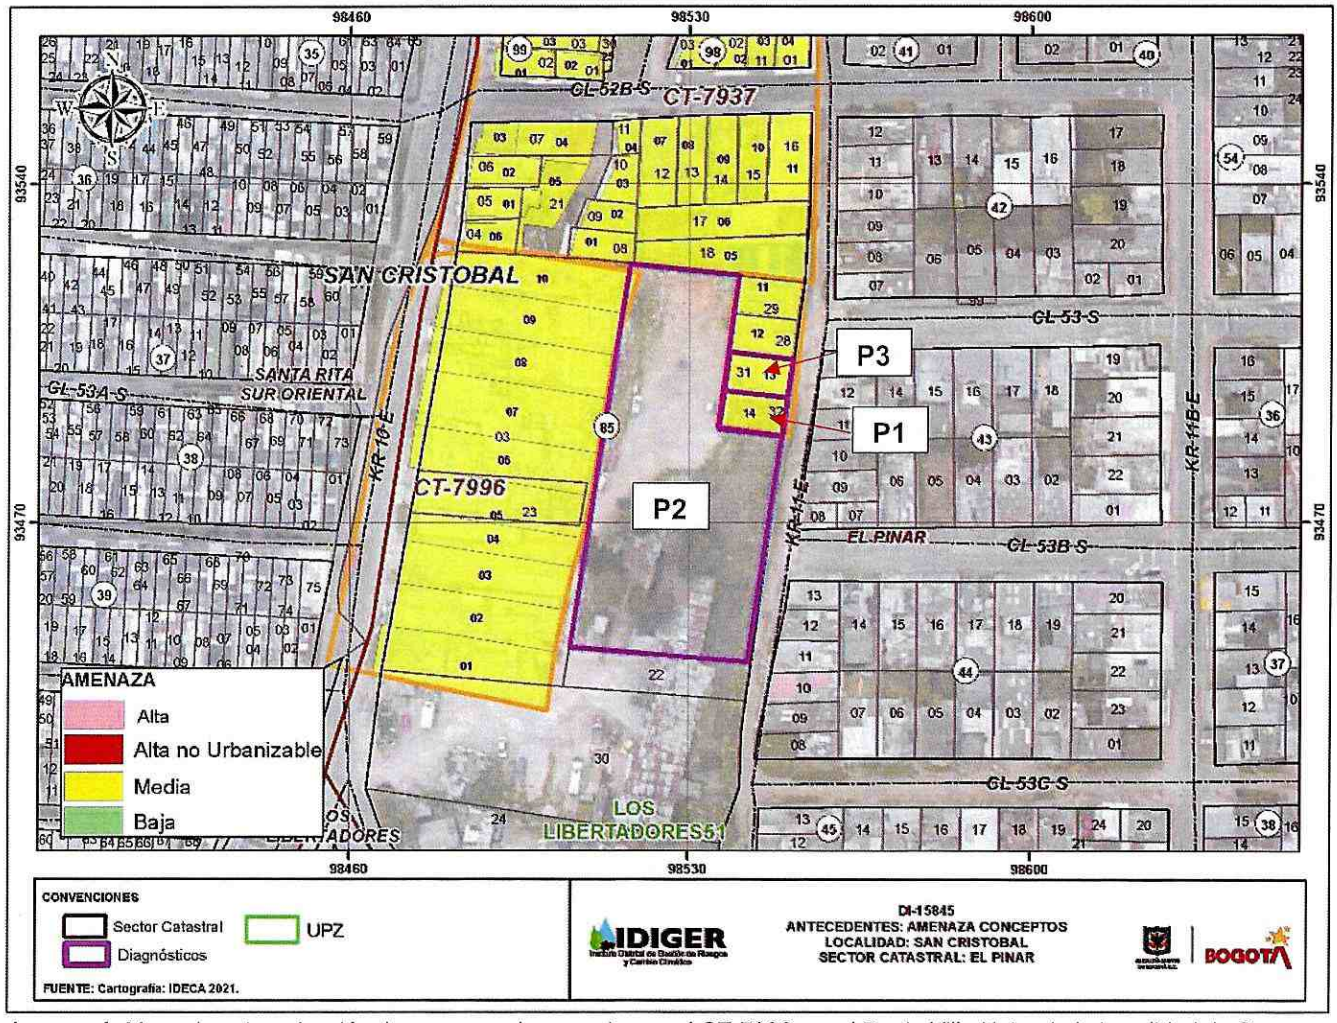
El Instituto Distrital de Gestión de Riesgos y Cambio Climático – IDIGER, emitió el Concepto Técnico de Riesgo CT-7996 por movimientos en masa del Barrio Villa Neira, dirigido a la Secretaría Distrital de Hábitat – SDHT para el programa de legalización y regularización de barrios. De acuerdo con el CT-7996, el predio P1 de la Carrera 11 Este No. 53-25 Sur (Manzana 01 Lote 14) presenta categorización de amenaza media y no presenta categorización de riesgo, y el predio P3 de la Carrera 11 Este No. 53-17 Sur (Manzana 01 Lote 13) presenta categorización de amenaza media y categorización de riesgo medio (ver imágenes 1 y 2).

Imagen 1. Mapa de categorización de amenaza de acuerdo con el CT-7996, en el Barrio Villa Neira de la Localidad de San Cristóbal.

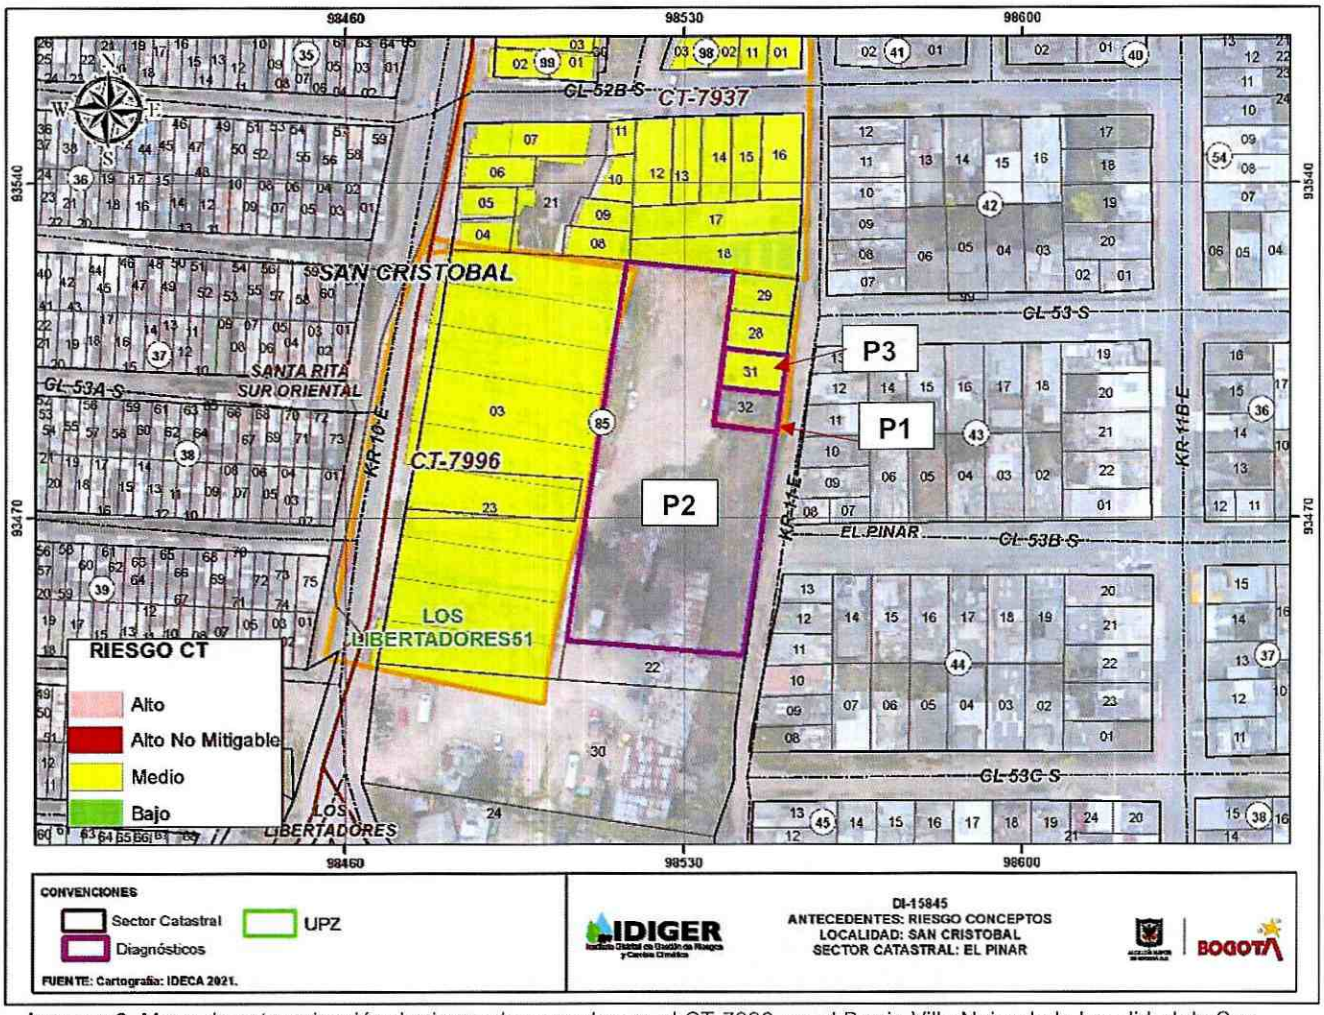
Imagen 2. Mapa de categorización de riesgo de acuerdo con el CT-7996, en el Barrio Villa Neira de la Localidad de San Cristóbal.

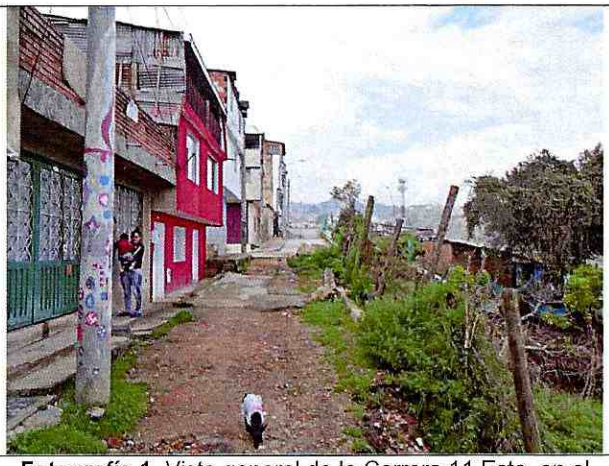
El día 12 de junio de 2021 personal del Instituto Distrital de Gestión de Riesgos y Cambio Climático - IDIGER realizó visita técnica al polígono evaluado (ver imagen 3), en el Barrio Villa Neira de la Localidad San Cristóbal, encontrando una zona de ladera de pendientes moderadas, consolidado urbanísticamente y con vías de acceso sin pavimentar. Se realizaron taludes de corte y rellenos de origen antrópico para el emplazamiento de viviendas de uno (01) a tres (03) niveles, construidas en su mayoría bajo un sistema estructural de mampostería confinada (ver fotografías 1).

Fotografía 1. Vista general de la Carrera 11 Este, en el Barrio Villa Neira de la Localidad de San Cristóbal.

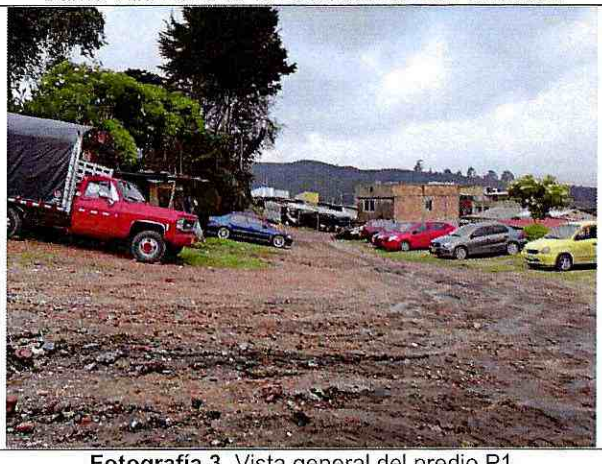
Se identifica que, la vía en afirmado de la Carrera 11 Este entre las Calles 53 Sur y 53B Sur, se encuentra en las mismas condiciones descritas en el DI-14363, donde aún no se observa algún sistema de drenaje para el manejo de aguas de escorrentía superficial (ver fotografía 2). Asimismo, se identifica un talud de corte de aproximadamente 3 m de altura en el costado oriental de los predios P1, donde se localiza un lote vacío, P2, donde se ubica un parqueadero de aproximadamente 2400m², y P3, donde se identifica una vivienda de un (01) nivel construida en material de recuperación (ver fotografías 3 y 4). Entre los predios P1 y P3 se observa un talud de corte y relleno sin protección, contención o sistema de drenaje para el manejo de aguas superficiales, y sobre el cual se localiza un pasillo de acceso a la vivienda del predio P3 (ver fotografía 5).

Fotografía 2. Vista general de las condiciones actuales de la Carrera 11 Este.

- Se recomienda a la Alcaldía Local de San Cristóbal, desde sus respectivas competencias, gestionar las acciones que haya lugar para el mejoramiento y/o mantenimiento del sector vial de la Carrera 11 Este entre las Calles 53 Sur y 53B sur, en el Barrio Villa Neira de la Localidad San Cristóbal, a fin de garantizar la correcta funcionalidad de la misma, y evitar futuras afectaciones en el talud de corte evaluado.
