ALCALDIA MAYOR
DE BOGOTA D.C

DIRECCIÓN DE PREVENCIÓN Y ATENCIÓN DE EMERGENCIAS

DIAGNOSTICO DE EMERGENCIA No. DI-1849
COORDINACIÓN TÉCNICA

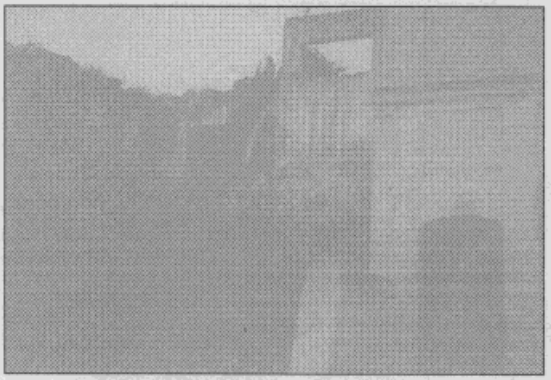
Las viviendas del sector datan de hace cerca de 100 años, según informó la Señora Teresa Montoya. Las construcciones del costado sur de la vía, se encuentran 2.5 m sobre el nivel de la vía (Fotografía 1).

Fotografía 1 Vista de las viviendas del sector

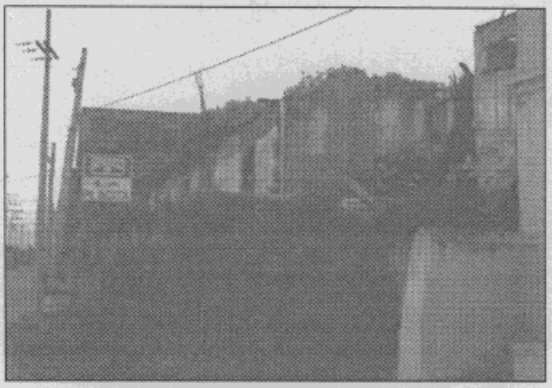
La vivienda ubicada en la Carrera 4 # 7 – 08 Sur tiene sistema constructivo de muros de carga en adobe (Fotografía 2), se encuentra en ruinas y sufrió incendio estructural varios años atrás.

Fotografía 2 Vivienda en condición de amenaza ruina

La vivienda ubicada en la Carrera 4 # 7 – 08 Sur no tiene cubierta, razón por la cual no existe manejo de las aguas de escorrentía, generando filtraciones que comprometen la estabilidad del muro limítrofe de la vivienda ubicada en la ubicada en la Carrera 4 # 7 – 18 Sur.

Es estado de la primera vivienda constituye una amenaza para los peatones y los vehículos que circulan por la Carrera 4, debido a la posibilidad de caída de los muros.

- Mantener la medida de evacuación provisional sobre la vivienda de la Señora Teresa Montoya.
- Encauzar las aguas en el predio que constituye el riesgo estructural, mediante la implementación de una zanja interceptora para evitar la filtración de las aguas lluvias al terreno.
- Iniciar proceso por amenaza de ruina para demoler la totalidad de la vivienda.
