1. INFORMACIÓN DE REFERENCIA

1.1 CONCEPTO TÉCNICO No.	CT-7485
1.2 ÁREA:	Análisis y Mitigación de Riesgos
1.3 COORDINACIÓN:	Estudios y Conceptos Técnicos
1.4 REFERENCIA CRUZADA RADICADO FOPAE:	2014ER9330
1.5 RESPUESTA OFICIAL No.	RO-71374

2.1 SOLICITANTE:	CURADURÍA URBANA No 2
2.2 PROYECTO:	"Vivienda Unifamiliar"
2.3 LOCALIDAD:	04. San Cristóbal
2.4 UPZ:	50. La Gloria
2.5 BARRIO O SECTOR CATASTRAL:	Barrio La Gloria
2.6 DIRECCIÓN:	Calle 43B Sur No 5-25 Este ([1])
2.7 CHIP:	AAA0004MFYN ([2])
2.8 MANZANA CATASTRAL:	14
2.9 PREDIO CATASTRAL:	15
2.10 ÁREA (Ha):	0.0147 ([2])
2.11 FECHA DE VISITA: FECHA DE EMISIÓN:	Julio 02 de 2014 Julio 03 de 2014

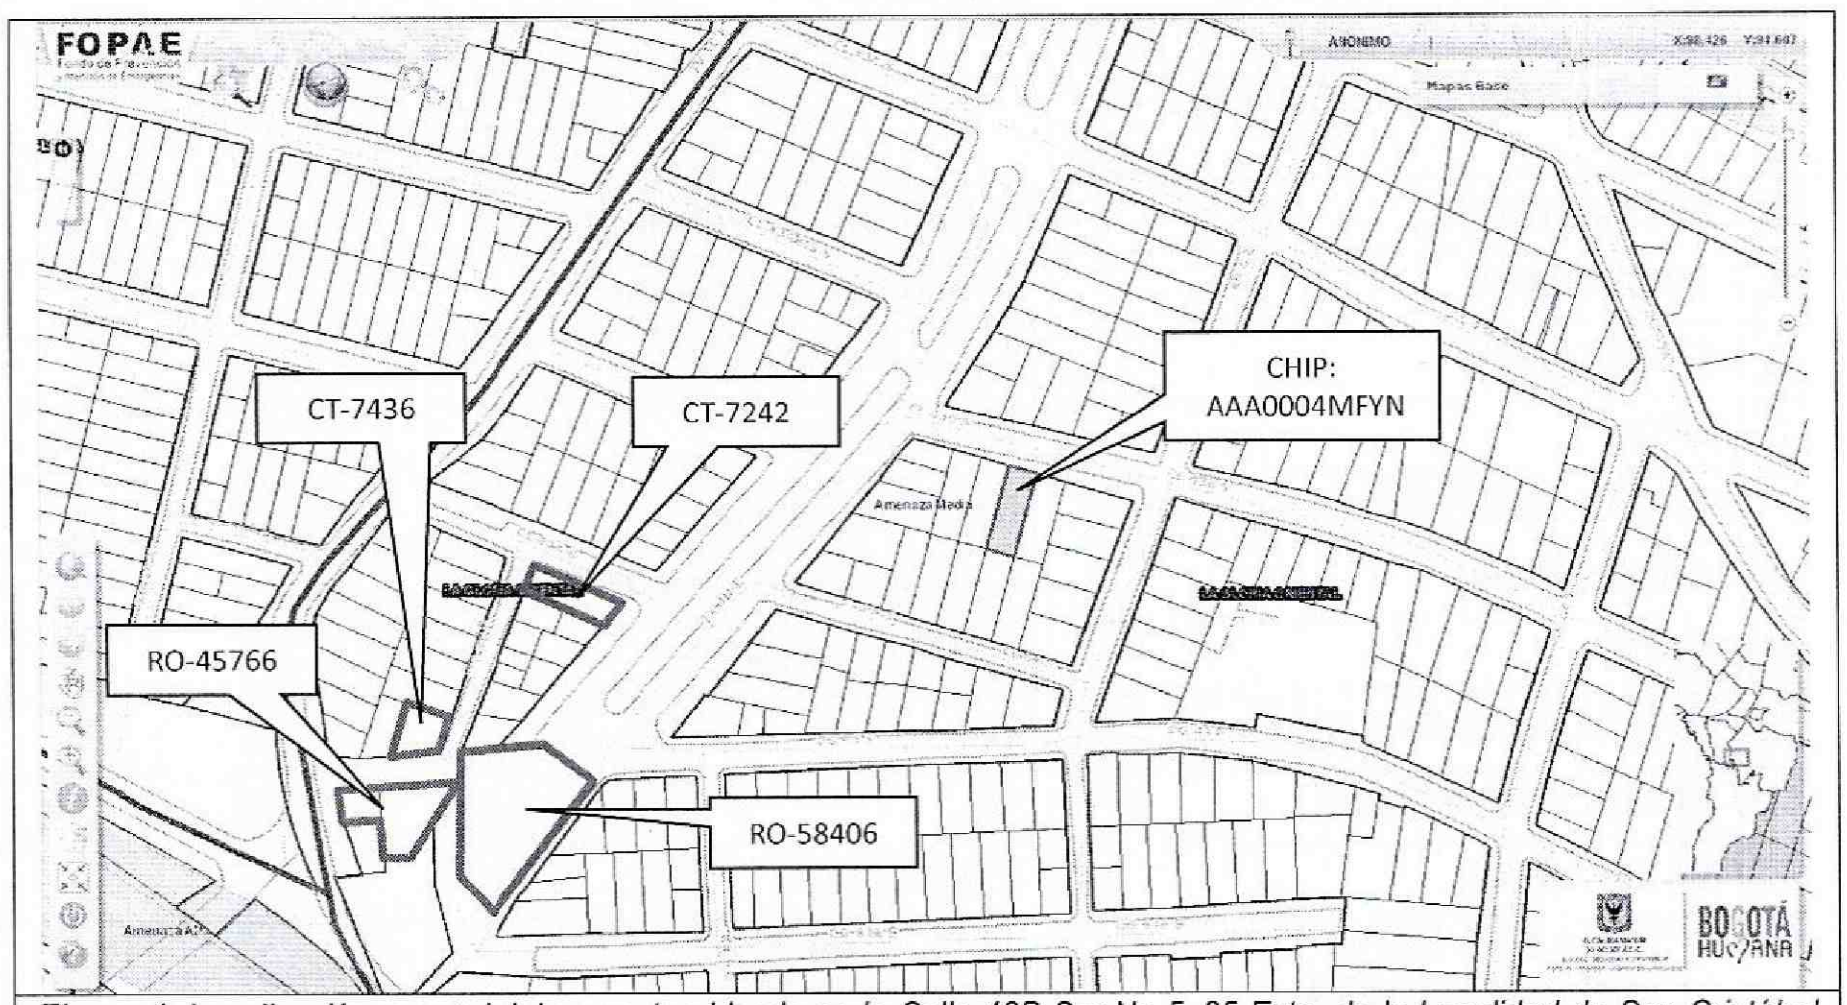
Conforme con el plano normativo de "Amenaza por Remoción en Masa" del Plan de Ordenamiento Territorial de Bogotá - POT, el sector del proyecto ubicado en la Calle 43B Sur No 5-25 Este de la Localidad de San Cristóbal, se encuentra en una zona de AMENAZA MEDIA por procesos de remoción en masa (Figura 1).

Figura 1. *Localización general del proyecto ubicado en la Calle 43B Sur No 5–25 Este, de la Localidad de San Cristóbal en el Plano Normativo de Amenaza por Remoción en Masa del POT (Decreto 190 de 2004), el cual se encuentra en amenaza MEDIA.*
