1.1 CONCEPTO TÉCNICO No:	**CT- 8358**
1.2 DEPENDENCIA:	Análisis de Riesgos y Efectos del Cambio Climático
1.3 AREA FUNCIONAL:	Conceptos Técnicos para la Planificación Territorial
1.4 CARTA REMISORIA No.	**RO - 100204**

2.1 SOLICITANTE:	Dirección de Planes Parciales Secretaría Distrital de Planeación – SDP
2.2 LOCALIDAD:	07 – Bosa
2.3 UPZ:	87 – Tintal Sur
2.4 PLAN PARCIAL:	La Marlene*
2.5 ÁREA (Ha):	92.32
2.6 FECHA DE VISITA:	6 de febrero de 2018
2.7 FECHA DE ELABORACIÓN:	13 de febrero de 2018
2.8 TIPO DE RIESGO:	Inundación por desbordamiento
2.9 VIGENCIA:	Temporal, mientras no se produzcan cambios significativos en las condiciones de riesgo de la zona y siempre y cuando se mantengan las suposiciones en las que se basa el concepto.

Figura 5. Zonificación de amenaza de inundación por desbordamiento para el Plan Parcial La Marlene, CT-8358

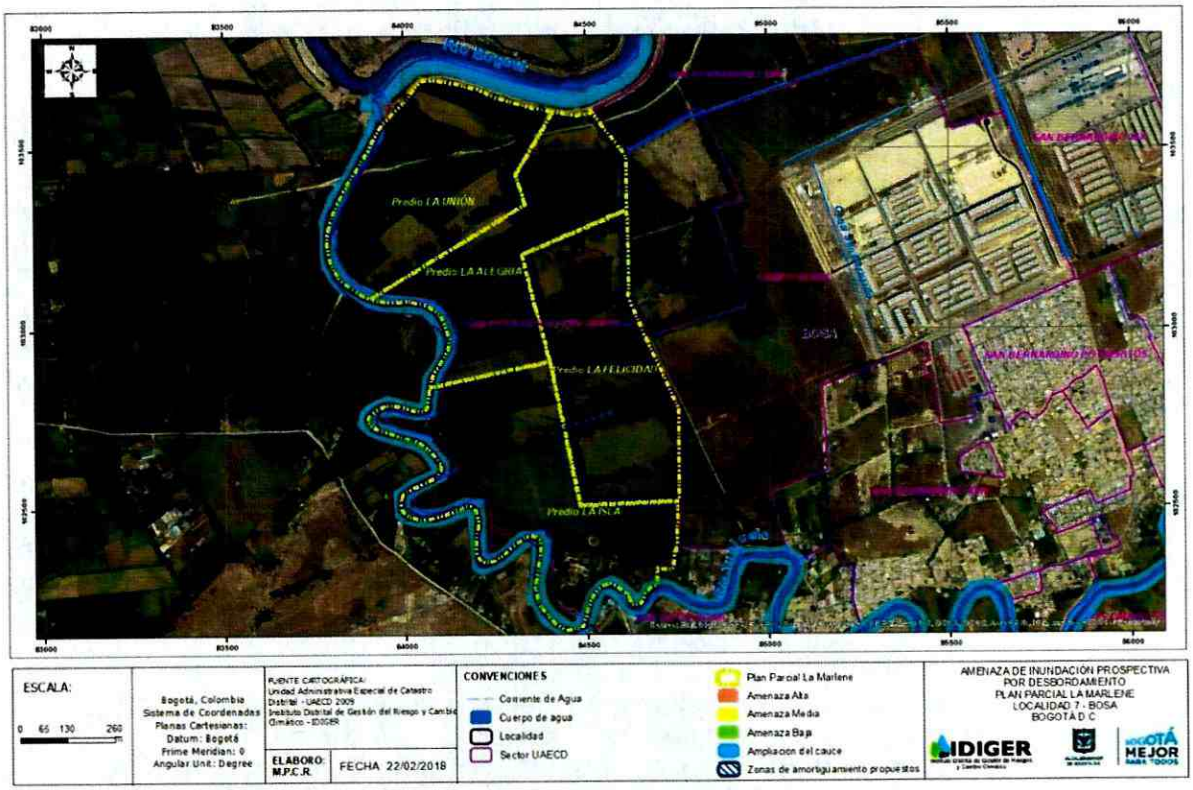
De acuerdo con la información disponible al momento de la elaboración de este concepto, la visita realizada, la evaluación de amenaza del CT-8174, no se presentan desbordamientos en los sectores más cercanos con el **Plan Parcial La Marlene**; por tanto, el IDIGER considera que para el Plan Parcial La Marlene la amenaza por inundación por desbordamiento es inferior al nivel considerado como bajo, la Zonificación de amenaza es la mostrada en la Figura 5 y Anexo 1.

- De acuerdo con la información disponible al momento de la elaboración de este concepto, la visita realizada y la evaluación de amenaza del CT-8174 el área del **Plan Parcial La Marlene**, no se encuentra categorizado en una zona de amenaza por inundación por desbordamiento, por lo que se considera que está en una zona con un nivel inferior al considerado como amenaza baja.

- Sin embargo, teniendo en cuenta lo expuesto en la respuesta oficial RO-98487 de 2017 y el Informe Técnico de la Dirección Servicio Acueducto y Alcantarillado Zona Cinco de la Empresa de Agua Alcantarillado y Aseo de Bogotá EAB-ESP de fecha Febrero 14 de 2018, se debe realizar seguimiento al avance del convenio entre EAB-ESP y la Alcaldía Local de Bosa respecto al mantenimiento periódico de los jarillones, situación que debe verificarse previo a la adopción del plan parcial.

- En consideración a la morfología del terreno que comprende el plan parcial es indispensable realizar un diseño de drenajes que garantice que no se presenten anegamientos ni reflujos en el polígono, considerando las condiciones de drenaje natural del polígono y las modificaciones que se han hecho y las que se proyectan para el
