DIAGNÓSTICO TÉCNICO – DI No. 17146
SUBDIRECCIÓN DE ANÁLISIS DE RIESGOS Y EFECTOS DE CAMBIO CLIMÁTICO
GRUPO ASISTENCIA TÉCNICA
RADICADO IDIGER 2022ER2426

1. DATOS GENERALES DEL EVENTO

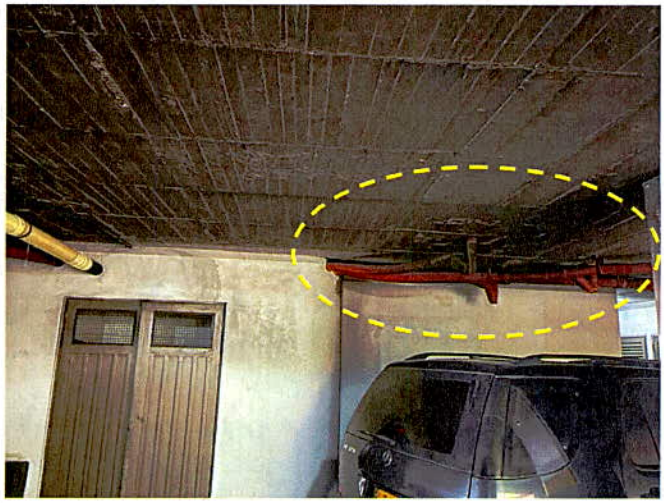
Fotografía 1 y 2. Vista general del predio ubicado en la Calle 95 No. 8-16 en el Sector Catastral Chico Norte II Sector de la Localidad de Chapinero
