1. INFORMACIÓN DE REFERENCIA

1.1 CONCEPTO TÉCNICO No.	**CT-7674**
1.2 ÁREA:	Análisis y Mitigación de Riesgos
1.3 COORDINACIÓN:	Estudios y Conceptos Técnicos
1.4 REFERENCIA CRUZADA RADICADO FOPAE:	2014ER10598 2014ER11252 2014ER11253
1.5 RESPUESTA OFICIAL No.	**RO-72458**

2.1 SOLICITANTE:	ARQ. HUGO RODRIGUEZ y CURADURÍA URBANA No 4
2.2 PROYECTO:	Carrera 13 B Este # 71 – 06 Sur
2.3 LOCALIDAD:	4. San Cristóbal
2.4 UPZ:	51. Los Libertadores
2.5 BARRIO O SECTOR CATASTRAL:	Barrio Juan Rey (La Paz)
2.6 DIRECCIÓN:	Carrera 13 B Este # 71 – 06 Sur(1)
2.7 CHIP:	AAA0223DJSY (1)
2.8 MANZANA CATASTRAL:	07
2.9 PREDIO CATASTRAL:	57
2.10 ÁREA (Ha):	0.0123 (2)
2.11 FECHA DE VISITA: **FECHA DE EMISIÓN:**	Septiembre 04 de 2014 Septiembre 08 de 2014

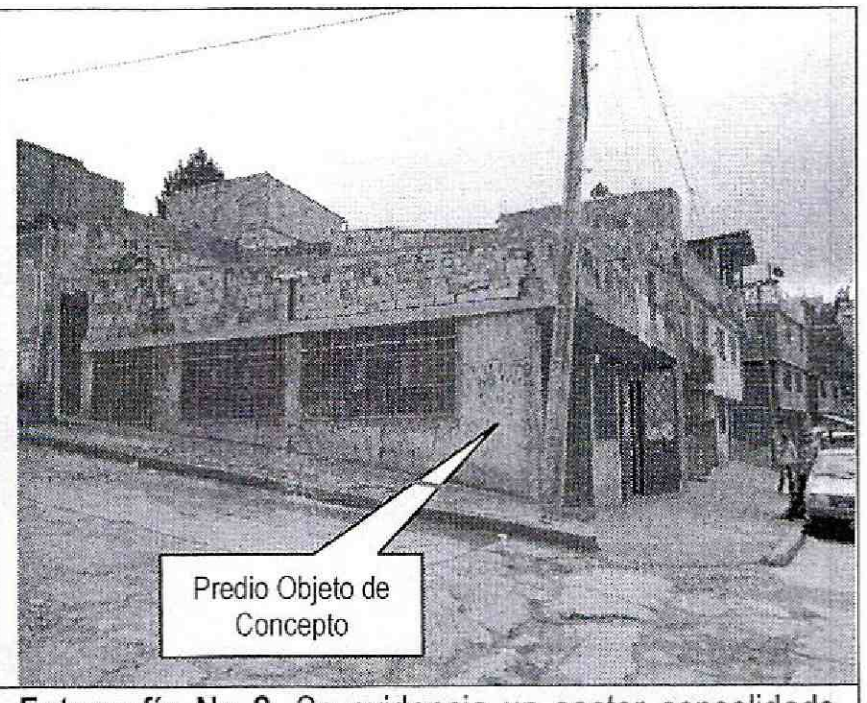
En el momento de la visita técnica al predio objeto del presente concepto técnico, se encontró construida una edificación de un (1) nivel conformada posiblemente por mampostería confinada. En el predio no se observaron evidencias de afectación por procesos de remoción en masa de carácter local en su interior, ni de carácter general en la ladera o zonas aledañas al predio evaluado (Fotografías No 1 y 2).

Fotografía No 1. Predio objeto de visita en el cual se encontró una edificación de un (1) nivel.

Finalmente y considerando que en la visita de campo efectuada al predio de la Carrera 13 B Este # 71 – 06 Sur (Fotografías 1 y 2), se encontró construida una edificación que posiblemente se ajusta a la descripción del proyecto incluido en el formato de solicitud GPR-FT-03 enviado por la Curaduría Urbana No 4; se recomienda a la Alcaldía Local de San Cristóbal, verificar si se ha cometido alguna infracción urbanística para que si es del caso, lleve a cabo las acciones pertinentes dentro de su competencia como encargada del control urbano en su localidad.
