DIAGNÓSTICO TÉCNICO – DI-13117
SUBDIRECCIÓN DE ANÁLISIS DE RIESGOS Y EFECTOS DEL CAMBIO CLIMÁTICO
GRUPO ASISTENCIA TÉCNICA
RADICADO IDIGER No. 2019ER6079

DIRECCIÓN:	Calle 149 No.48-31	**COORDENADAS ÁREA INSPECCIONADA**				X1:102805.30 Y1:114964.56 X2:102798.15 Y2:114928.58 X3:102816.41 Y3:114924.87 X4:102823.29 Y4:114960.86		
BARRIO/SECTOR CATASTRAL:	Victoria Norte	**ÁREA DIRECTA AFECTADA:**				693 M2		
UPZ:	19-EL Prado	**POBLACIÓN ATENDIDA:**				70		
LOCALIDAD:	11-Suba	**FAMILIAS**	31	**ADULTOS**	65	**MENORES**	5	
CHIP:	AAA0118WATO	**PREDIOS EVALUADOS**				1		
ÁREA INSPECCIONADA:	693 M2	**DOCUMENTO REMISORIO**				CR-33689

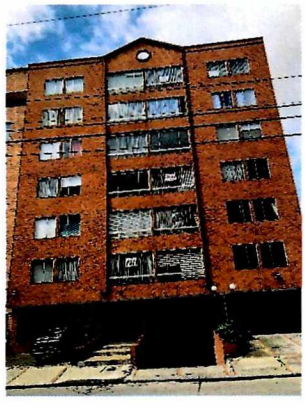
En el predio evaluado se emplaza la edificación Torre Pijao de uso residencial, conformada por siete (07) niveles y un (01) semisótano, construida en pórticos en concreto y placas de entrepiso maciza el mismo material, (ver fotografía 1). La visita se realiza en compañía del señor Dilson Nernavas quien es el vigilante del inmueble. En la inspección visual se observa acumulación de agua en el área de semisótano hacia el costado occidental, machas de humedad y descascaramiento de pintura en la cara

Fotografía 1. Fachada de la edificación Torre Pijao localizada en la Calle 149 No.48-31.

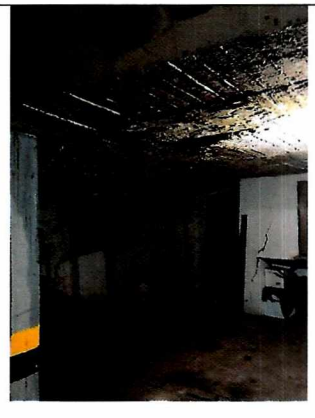
inferior de la placa de entrepiso del primer nivel y en los muros del costado occidental y norte, presencia de corrosión en la placa de entrepiso, (ver fotografías 2, 3 y 4). Adicionalmente en el área de parqueaderos se observa una fisura de tendencia diagonal de aproximadamente 70cm de longitud y 8mm de abertura, localizada en un muro divisorio de los depósitos costado oriental, (ver fotografía 5) y fisuras de tendencia vertical de longitud promedio aproximada de 30cm y abertura de 1.8mm, localizadas en la cara inferior de la placa de entrepiso del primer nivel, (ver fotografía 6).

Los daños que se están presentando al interior de la edificación Torre Pijao, se encuentran relacionadas con falta de mantenimiento y posiblemente asentamientos diferenciales propios de la edificación.

Fotografía 2. Acumulación de agua en área del semisótano.

Fotografías 3 y 4. Manchas de humedad y presencia de corrosión en la cara inferior de la placa de entrepiso.

- A los responsables de la Torre Pijao emplazada en la Calle 149 No.48-31, en el Barrio Victoria Norte en la Localidad de Suba, implementar acciones encaminadas al mantenimiento y reparación de los elementos que presentan daño el fin de garantizar condiciones adecuadas de uso durante la vida útil.
