DIAGNÓSTICO TÉCNICO – DI-11753
SUBDIRECCIÓN DE ANÁLISIS DE RIESGOS Y EFECTOS DE CAMBIO CLIMÁTICO
GRUPO ASISTENCIA TÉCNICA
RADICADO IDIGER 2018ER6424

DIRECCIÓN:	Carrera 73 No. 56A-10 Sur	**COORDENADAS AREA INSPECCIONADA**			X1:90059.00 Y1:100723.75		
BARRIO/SECTOR CATASTRAL:	Nuevo Chile	**ÁREA DIRECTA AFECTADA:**			-		
UPZ:	49 - Apogeo	**POBLACIÓN ATENDIDA:**			181		
LOCALIDAD:	7 - Bosa	**FAMILIAS**	0	**ADULTOS**	21	**MENORES**	160
CHIP:	AAA0047DUUZ	**PREDIOS EVALUADOS**			1		
AREA INSPECCIONADA	120 M2	**DOCUMENTO REMISORIO**			CR-30299

En el predio de la Carrera 73 No. 56A-10 Sur, funciona el CDI Emanuel, conformado por una edificación de tres niveles, construida en un sistema aporticado con placa de entrepiso en concreto y cubierta liviana soportada por perfiles metálicos, a su vez apoyadas sobre el cerramiento de la misma. Las instalaciones a nivel general se encuentran en buen estado y no evidencia daños relevantes (Fotos 1, 2, 3, 4, 5 y 6).

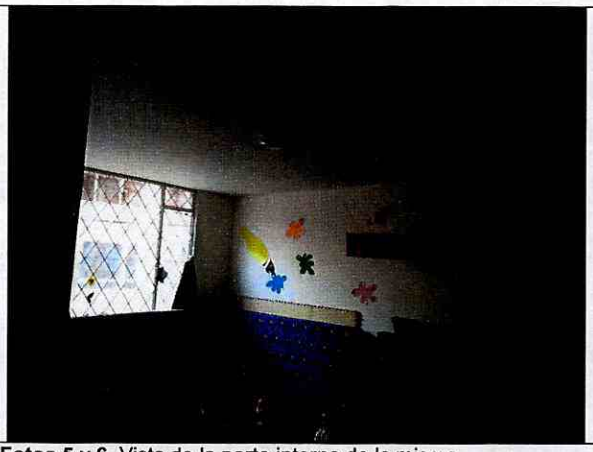
Fotos 5 y 6. Vista de la parte interna de la misma.

Ninguno al momento de la inspección visual
