1. INFORMACIÓN DE REFERENCIA

1.1 CONCEPTO TÉCNICO No. CT:	**5628**
1.2 ÁREA:	TÉCNICA Y DE GESTIÓN
1.3 COORDINACIÓN:	INVESTIGACIÓN Y DESARROLLO
1.4 REFERENCIA CRUZADA RADICADO FOPAE:	2009ER11998
1.5 RESPUESTA OFICIAL No.	RO-38428

2.1 SOLICITANTE:	CURADURÍA URBANA No. 4
2.2 PROYECTO:	Casas Cetina Nelsa del Pilar
2.3 LOCALIDAD:	11. Suba
2.4 UPZ:	17. San José de Bavaria
2.5 BARRIO O SECTOR CATASTRAL:	San José de Bavaria
2.6 DIRECCIÓN:	Carrera 80 No. 175 – 20 Lote 18 y Carrera 80 No. 175 – 28 Lote 19
2.7 CHIP:	AAA0122FYWF y AAA0122FYXR
2.8 MANZANA CATASTRAL:	38
2.9 PREDIO CATASTRAL:	18 y 19
2.10 ÁREA (Ha):	0.2888
2.11 FECHA DE VISITA:	Septiembre 14 de 2009

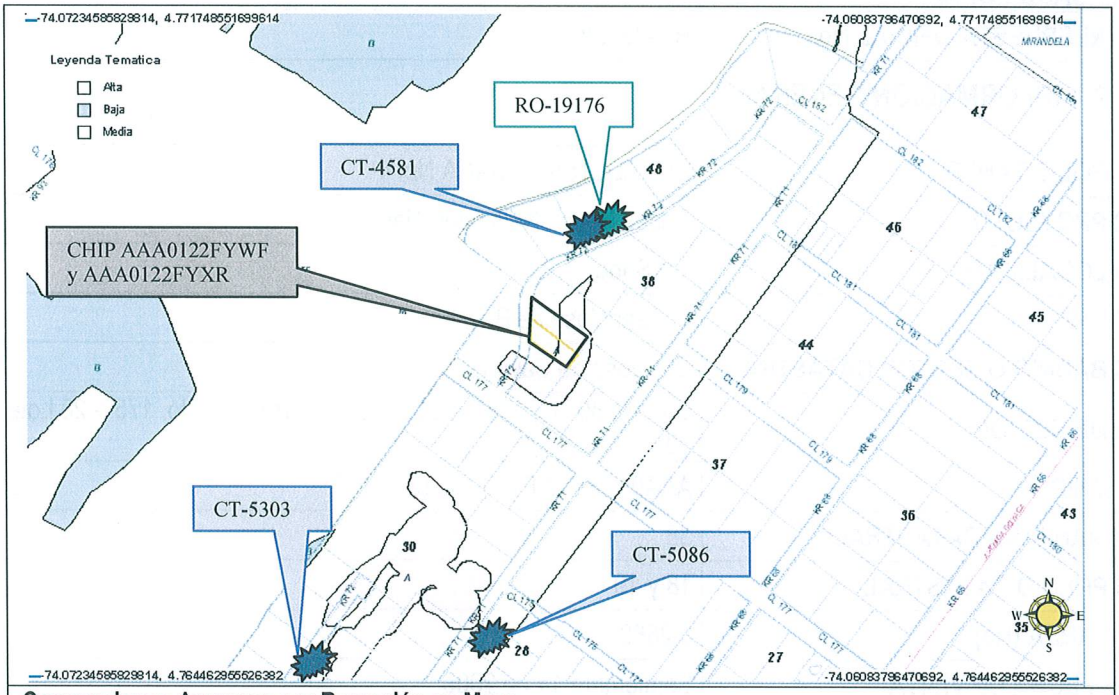
Carrera 80 No. 175 – 28 Lote 19, de la Localidad de Suba, se encuentra en una zona de AMENAZA MEDIA y ALTA por procesos de remoción en masa (Figura 1).

Figura 1. Localización General del Proyecto ubicado en la Carrera 80 No. 175 – 20 Lote 18 y Carrera 80 No. 175 – 28 Lote 19, en el Plano Normativo de Amenaza por Remoción en Masa del POT (Decreto 190 de 2004).

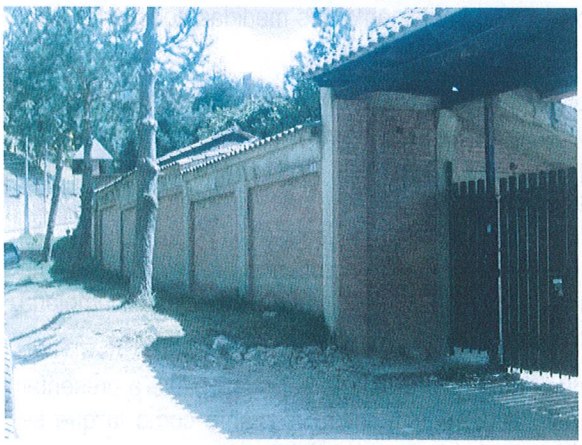
En el momento de la visita, los predios objeto del presente concepto correspondían con un lote en el cual actualmente se encuentra construido un muro de cerramiento de aproximadamente 2m de altura, el cual no evidenció daños o patologías asociados a procesos de inestabilidad geotécnica activos. El lote limita al norte, sur y occidente con predios de la manzana catastral 38 y al oriente con la Carrera 80

Fotografía No. 1. Predio del proyecto ubicado en la Carrera 80 No. 175 – 20 Lote 18 y Carrera 80 No. 175 – 28 Lote 19, localidad de Suba.
