DIAGNÓSTICO TECNICO No. 3292
COORDINACIÓN DE GESTION TERRITORIAL

DIRECCIÓN:	Transversal 74 A # 76-54 sur	**ÁREA:**	
BARRIO:	SANTA VIVIANA	**POBLACIÓN BENEFICIADA:**	
UPZ:	69 Ismael Perdomo	FAMILIAS 1	PERSONAS 4
LOCALIDAD:	19 Ciudad Bolívar	**PREDIOS EVALUADOS:**	1
NOMBRE:	Vargas Ochoa Rigoberto	**PRIORIDAD:**	2
FECHA DE VISITA:	30-07-2007	**IDENTIFICADOR SIRE**	2003-19-5195

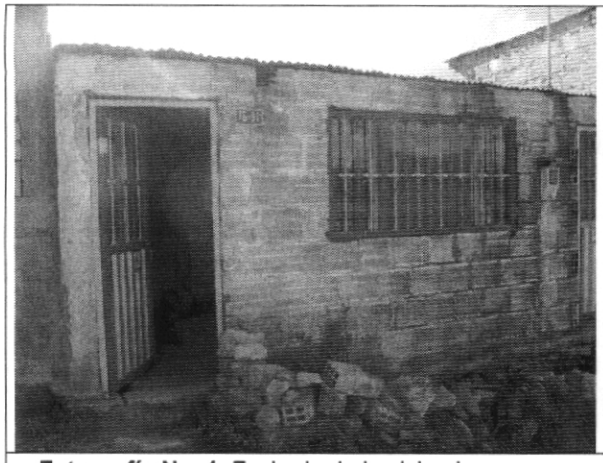
Fotografía No. 1. Fachada de la vivienda con nomenclatura Transversal 74 A # 76-54 sur

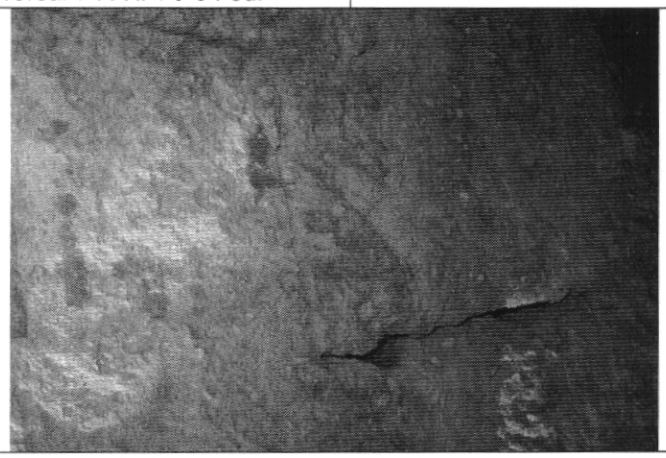
En la visita se observó que se presentan agrietamientos por asentamientos en la parte lateral derecha de la vivienda y en la pared posterior modificando las condiciones establecidas en el concepto técnico CT-3903.

Fotografía No. 2 Grieta en la parte lateral derecha del piso de la vivienda con nomenclatura Transversal 74 A # 76-54 sur

Descripción	Prioridad
Teniendo en cuenta que a la fecha se han modificado las condiciones establecidas en el concepto técnico CT-3903 y que se han presentado cambios significativos que podrían comprometer la habitabilidad en el mediano plazo, se recomienda modificar de 2 a 1 la prioridad de la vivienda con nomenclatura Transversal 74 A # 76-54 sur habitada por la familia del señor Rigoberto Vargas Ochoa.	1
