1. INFORMACIÓN DE REFERENCIA

1.1 CONCEPTO TÉCNICO No. CT:	**CT-7473**
1.2 ÁREA:	Análisis y Mitigación de Riesgos
1.3 COORDINACIÓN:	Estudios y Conceptos Técnicos
1.4 REFERENCIA CRUZADA RADICADO FOPAE:	2014ER4880
1.5 RESPUESTA OFICIAL No.	RO-71283

2.1 SOLICITANTE:	EDGAR OSWALDO ALFONSO ESPINOSA
2.2 PROYECTO:	Residencial
2.3 LOCALIDAD:	4. San Cristóbal
2.4 UPZ:	50. La Gloria
2.5 BARRIO O SECTOR CATASTRAL:	La Gloria
2.6 DIRECCIÓN:	Carrera 3B Este No 43 - 31 Sur
2.7 CHIP:	AAA0003RUHY
2.8 MANZANA CATASTRAL:	51
2.9 PREDIO CATASTRAL:	1
2.10 ÁREA (Ha):	0.017253 (*)
2.11 FECHA DE VISITA:	Abril 28 de 2014

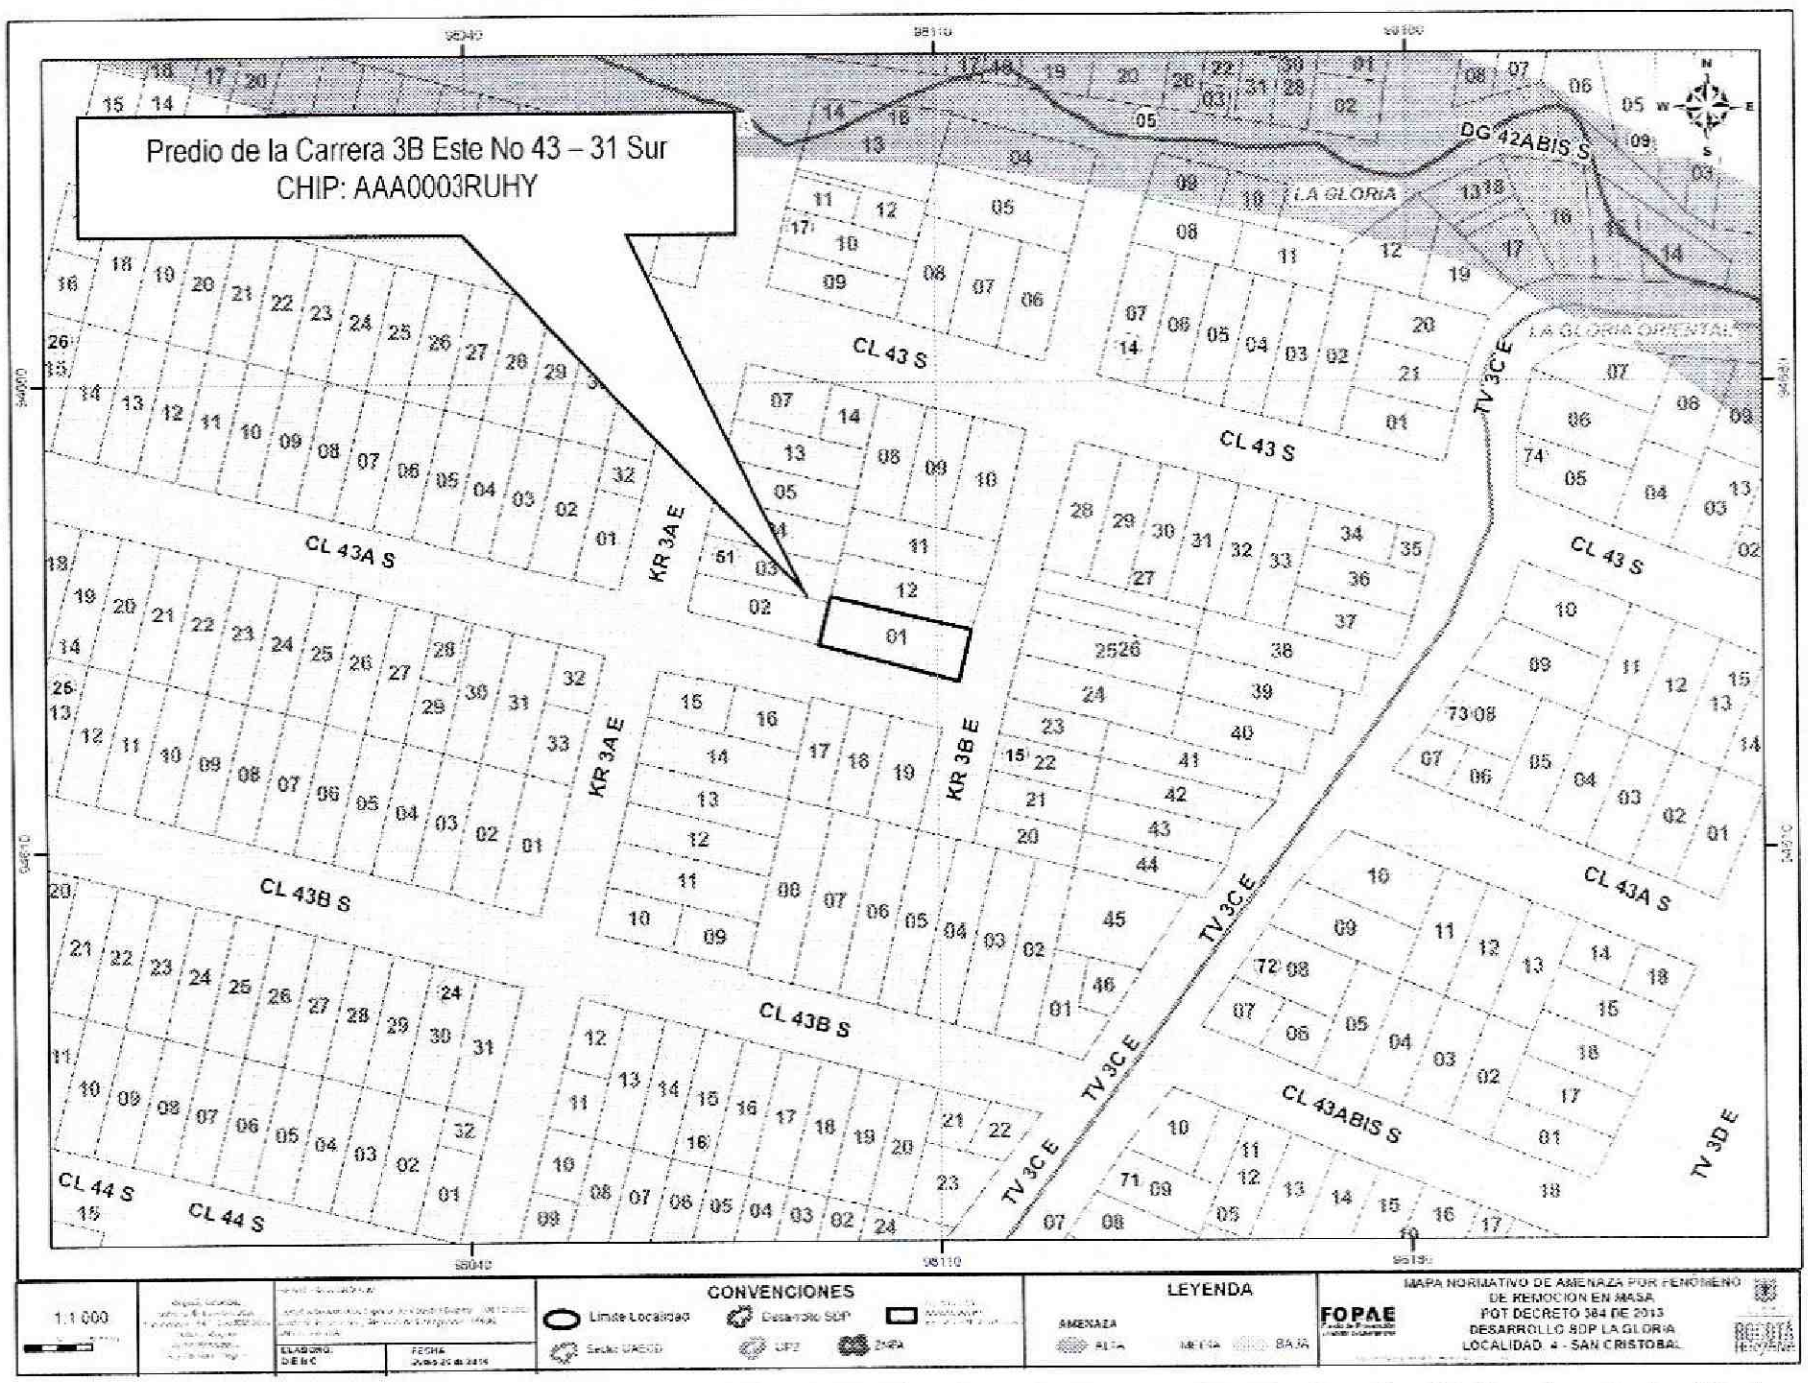
Conforme con el plano normativo de "Amenaza por Remoción en Masa" del Plan de Ordenamiento Territorial de Bogotá - POT, el sector donde se localiza el proyecto "Residencial" en la Carrera 3B Este No 43 - 31 Sur del barrio La Gloria de la Localidad de San Cristóbal, se encuentra en una zona de **AMENAZA MEDIA** por procesos de remoción en masa (Figura 1).

Figura 1. Localización general del proyecto "Residencial" ubicado en la Carrera 3B Este No 43 - 31 Sur, barrio La Gloria de la Localidad de San Cristóbal en el Plano Normativo de Amenaza por Remoción en Masa del POT (Decreto 364 de 2013), el cual se localiza en una zona de **AMENAZA MEDIA.**

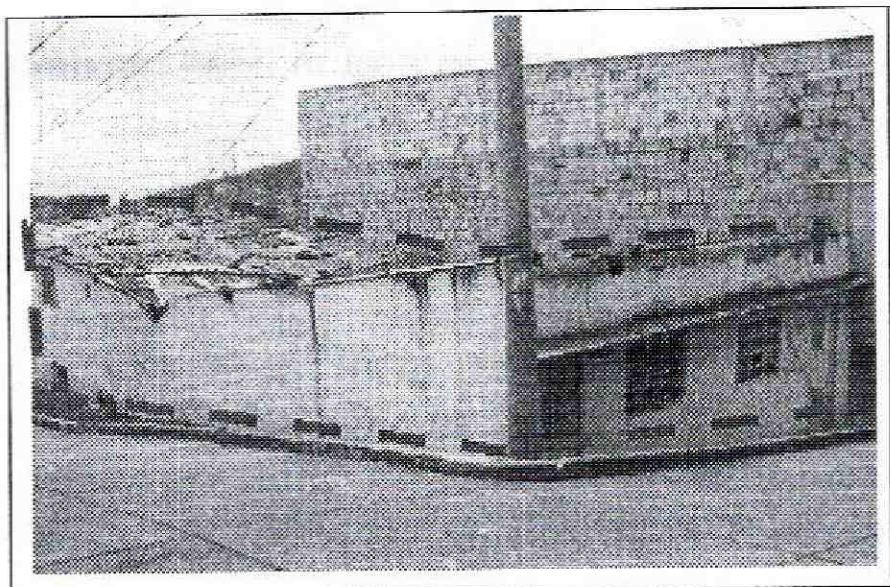
De acuerdo con el estudio mencionado, geomorfológicamente el predio donde se busca desarrollar el proyecto, se encuentra emplazado sobre una unidad con rasgo genético de depositacional en laderas con geoformas de laderas de acumulación, la morfometría característica son laderas con pendientes regulares, algunas veces rectas hasta de 37°, drenaje poco denso y valles en media caña, los procesos morfodinámicos típicos de esta unidad son erosión en surcos y algunas veces cárcavas, erosión laminar y exiguos deslizamientos.

En el mapa de procesos del citado estudio no se cartografiaron procesos de remoción en masa en inmediaciones del predio objeto del presente concepto técnico.

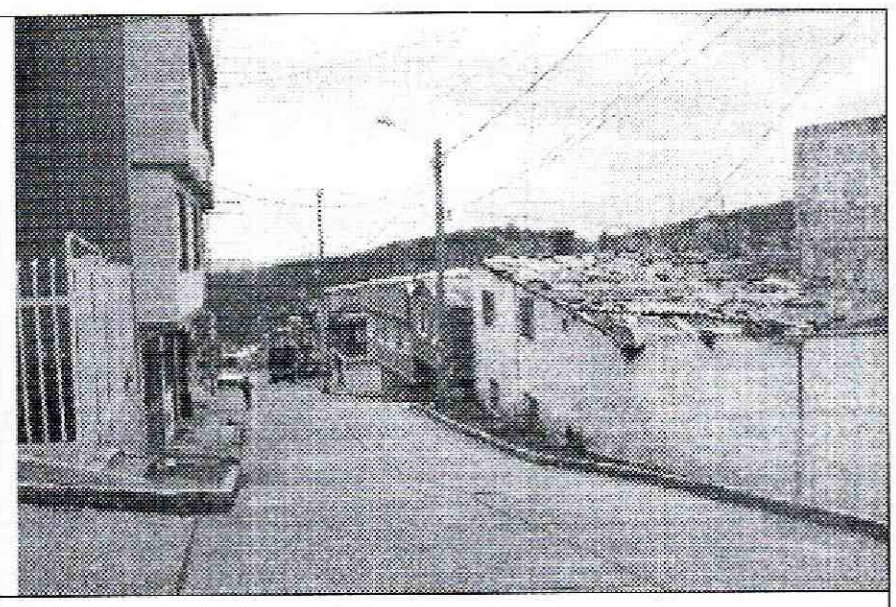
En el momento de la visita técnica al predio objeto del presente concepto técnico, se encontró una casa de un piso en mampostería sin confinar, donde no se observó evidencias de afectación por procesos de remoción en masa activos, ni de carácter local, ni de carácter general en las zonas aledañas al predio evaluado.

Fotografía No. 1. Vista del predio ubicado en la Carrera 3B Este No 43 - 31 Sur del barrio La Gloria, de la Localidad de San Cristóbal donde se desarrollará el proyecto.

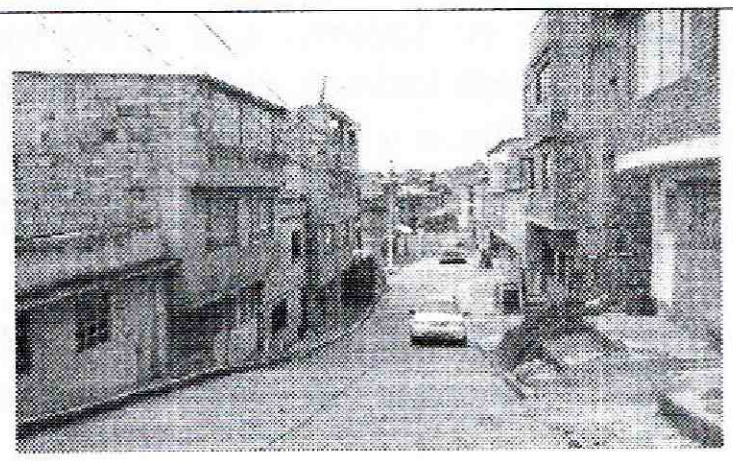
Fotografía No. 3. Vista de la Carrera 3B Este. Se observa un sector consolidado, cuyo uso es principalmente residencial.
