1. INFORMACIÓN DE REFERENCIA

1.1 CONCEPTO TÉCNICO No. CT:	**CT-6777**
1.2 ÁREA:	Técnica y de Gestión
1.3 COORDINACIÓN:	Investigación y Desarrollo
1.4 REFERENCIA CRUZADA RADICADO FOPAE:	2012ER22359
1.5 RESPUESTA OFICIAL No.	RO-61134

2.1 SOLICITANTE:	CURADURÍA URBANA No. 2
2.2 PROYECTO:	Vivienda Multifamiliar VIS
2.3 LOCALIDAD:	11. Suba
2.4 UPZ:	23. Casa Blanca Suba
2.5 BARRIO O SECTOR CATASTRAL:	Casa Blanca I
2.6 DIRECCIÓN:	Carrera 78 No. 146 D - 03
2.7 CHIP:	AAA0132EZTD
2.8 MANZANA CATASTRAL:	15
2.9 PREDIO CATASTRAL:	1
2.10 ÁREA (Ha):	0.0065 (*)
2.11 FECHA DE VISITA: **FECHA DE EMISION:**	Enero 25 de 2013 Febrero 5 de 2013

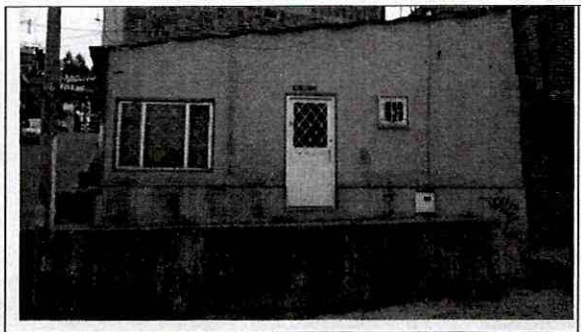
La zona donde se localiza el predio tiene pendiente media a alta, cuenta con un uso de suelo urbano, que corresponde a un sector consolidado con densidad de construcción alta, contando con vías pavimentadas y sistemas de recolección de aguas lluvias y aguas servidas (Fotografía No. 1 y No. 2). En el sector se encuentran edificaciones de hasta cuatro (4) pisos de altura.

Al momento de la visita en el predio se encontró una edificación esquinera de un nivel, la cual presenta un sistema estructural en mampostería simple. Las viviendas vecinas exteriormente no evidencian fallas de tipo estructural, ni daños que permitan inferir la presencia de procesos de inestabilidad geotécnica activos de carácter local dentro del área del proyecto, sin embargo dada la morfología del terreno se recomienda para la construcción del proyecto, realizar análisis de estabilidad de las intervenciones de tal forma que se garanticen factores de seguridad no solo para el proyecto sino para las construcciones e infraestructura adyacente.

Es importante anotar, que en el momento de la visita no se observaron evidencias de procesos de remoción en masa activos que permitan deducir movimientos generalizados de la ladera, donde se encuentran el predio de la Carrera 78 No. 146 D – 03.

Fotografía No. 1. Predio en donde se desarrollará el proyecto, ubicado en laCarrera 78 No. 146 D – 03 de la Localidad de Suba.

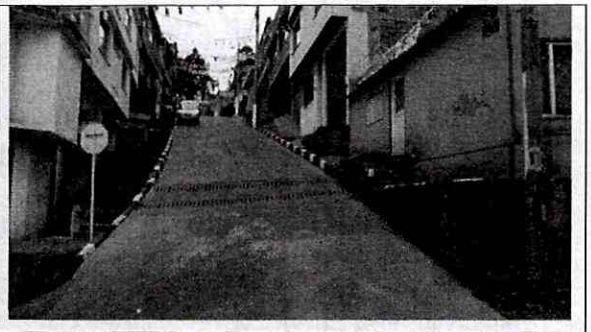
Fotografía No. 2. Vista panorámica occidental de la Calle 146 D.

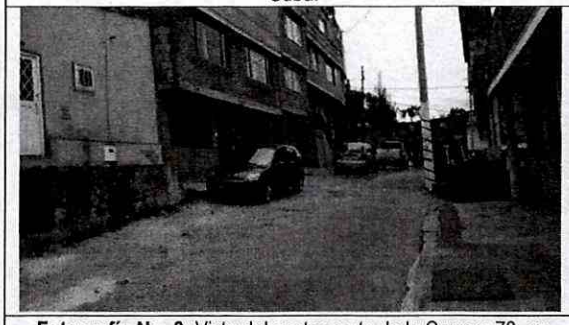
Fotografía No. 3. Vista del sector norte de la Carrera 78, se evidencia un sector consolidado.

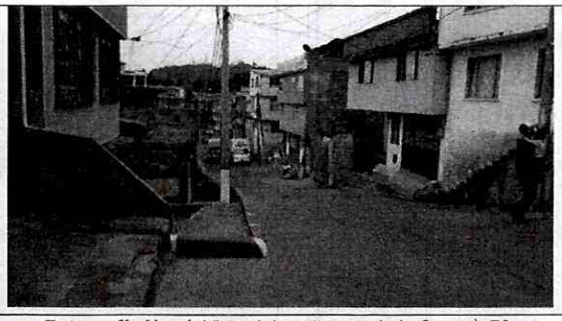
Fotografía No. 4. Vista del sector sur de la Carrera 78.
