| **1.1 CONCEPTO TÉCNICO No. CT:** | **6968** |

| **2.2 PROYECTO:** | Carrera 4A No 67-02 |
| **2.11 FECHA DE VISITA:** | Mayo 29 de 2013 |

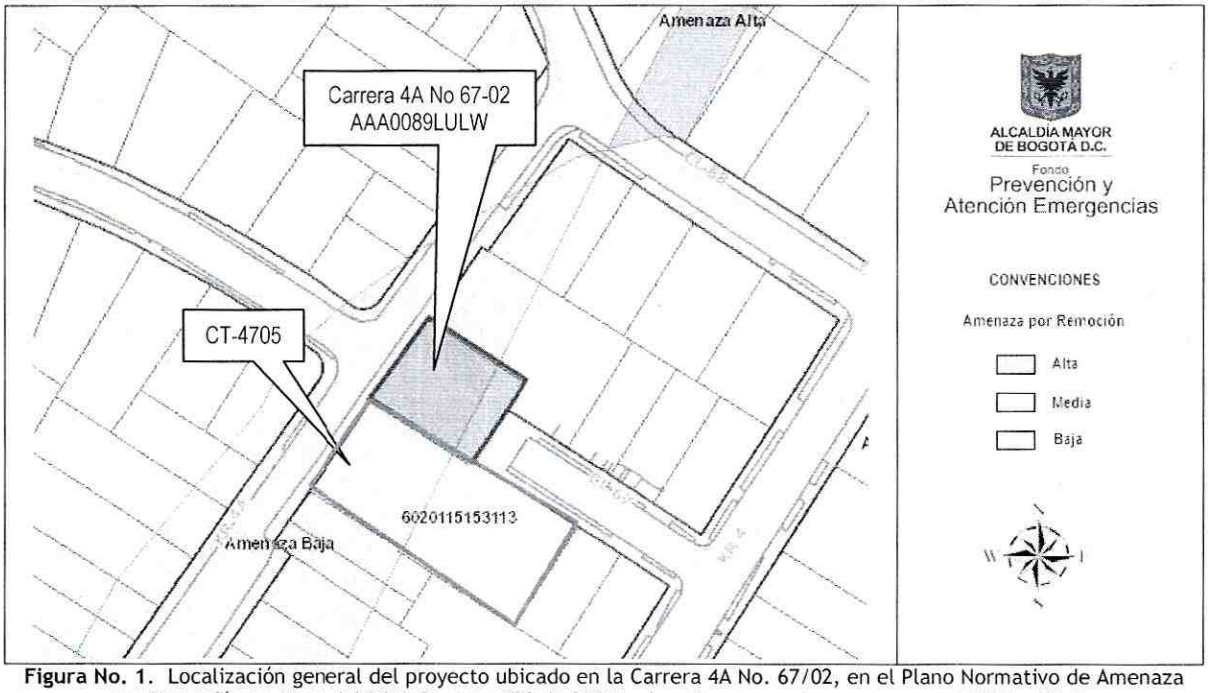
**Figura No. 1**. Localización general del proyecto ubicado en la Carrera 4A No. 67/02, en el Plano Normativo de Amenaza por Remoción en Masa del POT (Decreto 190 de 2004), el cual se encuentra en amenaza MEDIA y BAJA.
