1.1 CONCEPTO DE AMENAZA RUINA Nº CAR:	2947
1.2 ÁREA:	Análisis de Riesgos y Efectos Cambio Climático
1.3 AREA FUNCIONAL:	Conceptos Técnicos para Proyectos Públicos
1.4 REFERENCIA CRUZADA RADICADO IDIGER:	2018ER6701
1.5 RESPUESTA OFICIAL No.	RO-101866

2.1 SOLICITANTE:	INSPECCION 4 B DISTRITAL DE POLICIA
2.2 LOCALIDAD:	(4) SAN CRISTOBAL
2.3 UPZ:	(34) 20 DE JULIO
2.4 BARRIO O SECTOR CATASTRAL:	VILLA DE LOS ALPES
2.5 DIRECCIÓN:	CARRERA 1 C No. 36 C – 93 SUR
2.6 CHIP:	AAA0008BMKC
2.7 FECHA DE VISITA:	MAYO 3 DE 2018
2.8 POBLACIÓN BENEFICIADA:	5 Personas – 2 Familias
2.9 ÁREA (m2):	200 m² (Aproximadamente)

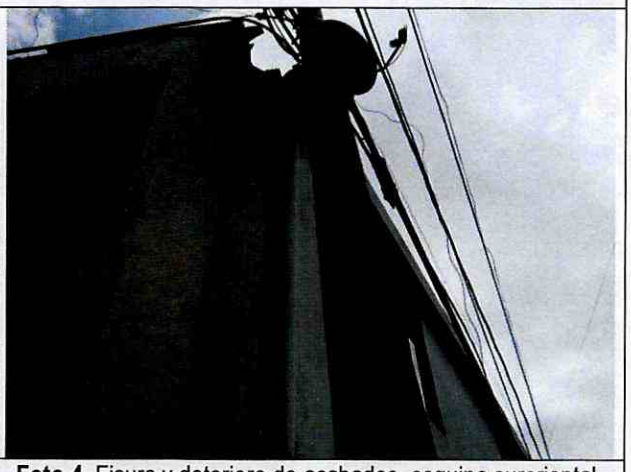
La edificación se encuentra en buenas condiciones estructurales y de mantenimiento, no se evidencian problemas de estabilidad general. Los elementos estructurales visibles presentan buen estado, no se detecta daño estructural. Externamente en los muros perimetrales se observa que en algunos puntos de las columnas y vigas no hay adecuado recubrimiento del acero de refuerzo. Los muros de la edificación están en buenas condiciones, no presentan daño, se detecta una fisura y deterioro de los acabados en la esquina suroriental del muro de fachada del segundo piso. En los muros internos no se evidencia deterioro de los acabados. Las placas de los entrepisos presentan buen estado, no se evidencian daños en las superficies de las caras inferior ni superior, los acabados de las placas no presentan deterioro. En las escaleras internas no se detectan daños estructurales, se encuentran en buen estado, las escaleras externas del costado sur presentan deterioro de los materiales y desprendimiento de fragmentos del recubrimiento. La cubierta está en buenas condiciones estructurales no se detectan evidencias de fallas funcionales, externamente no se detectan daños estructurales ni fallas funcionales de la cubierta. La placa de contrapiso presenta buen estado no se observan grietas, deformaciones ni hundimientos. La clasificación global del daño para esta edificación es leve y por lo tanto no amenaza ruina.

Foto 4. Fisura y deterioro de acabados, esquina suroriental.

- Reparar el muro de fachada del segundo piso en la esquina suroriental en donde presenta una fisura y deterioro de los acabados
- Reparar los acabados y materiales de la superficie de la escalera externa del costado sur
- Dar apropiado recubrimiento al acero de refuerzo de los elementos estructurales que se observan en los muros perimetrales
- Realizar labores de mantenimiento general, periódicamente, a todos los elementos que conforman la edificación, para prevenir y contrarrestar el deterioro y evitar posibles colapsos parciales de elementos estructurales y no estructurales

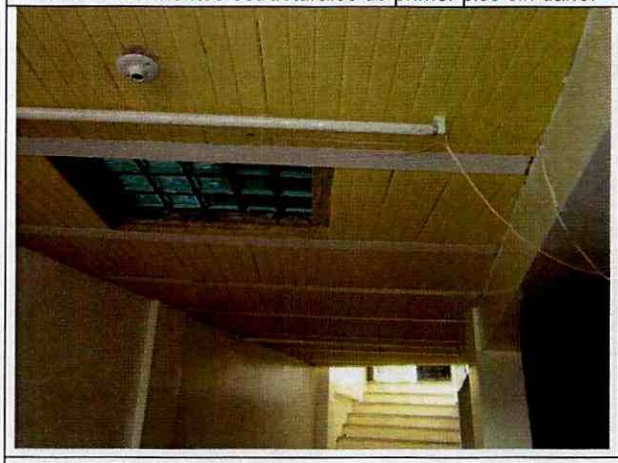
Foto 16. Buen estado de los acabados de la placa.
