1.1 CONCEPTO TÉCNICO No. CT:	**CT-7568**
1.2 ÁREA:	Análisis y Mitigación del Riesgo
1.3 COORDINACIÓN:	Estudios y Conceptos Técnico
1.4 REFERENCIA CRUZADA RADICADO FOPAE:	2014ER7900
1.5 RESPUESTA OFICIAL No.	RO-72229

2.1 SOLICITANTE:	Curaduría Urbana # 5
2.2 PROYECTO:	CL 21 S 12 C 30 E (Actual) (*)
2.3 LOCALIDAD:	4. San Cristóbal
2.4 UPZ:	32. San Blas
2.5 BARRIO O SECTOR CATASTRAL:	Las Mercedes
2.6 DIRECCIÓN:	Calle 21 Sur # 12C-30 Este (UAECD) (*) Calle 18 Sur # 8A-22 Este (GEOPORTAL SIRE)
2.7 CHIP:	AAA0000RMPA
2.8 MANZANA CATASTRAL:	32
2.9 PREDIO CATASTRAL:	05
2.10 ÁREA (Ha):	0.0072 (*)
2.11 FECHA DE VISITA:	Julio 21 de 2014

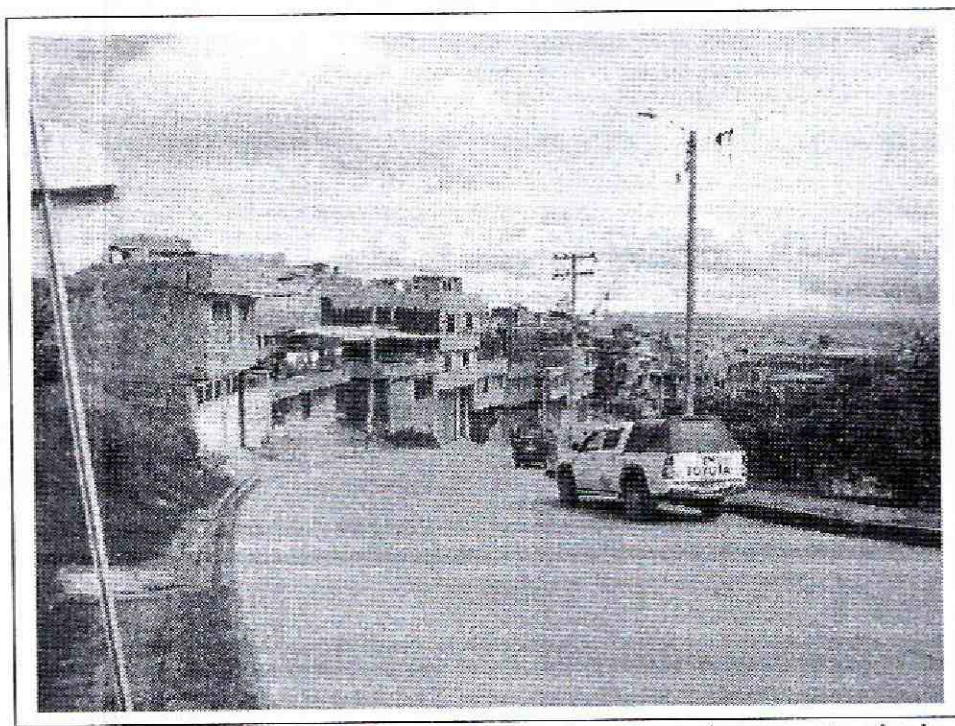
La zona de interés cuenta con un uso de suelo urbano, que corresponde a un sector consolidado con densidad de construcción alta principalmente residencial, en un terreno con pendiente media, contando con vías principales pavimentadas y sistemas de recolección de aguas lluvias y aguas residuales. En el sector se encuentran edificaciones hasta de tres (3) niveles de altura, las cuales cuentan con varios sistemas estructurales entre los que se destacan mampostería parcialmente confinada y mampostería simple, en el momento de la verificación técnica adelantada, las edificaciones de la zona no evidenciaban daños o patologías que permitan identificar o definir la presencia de procesos de remoción en masa activos en el área del proyecto (Fotografía 1 y 2).

Foto 1. Vista del sector donde se localiza el proyecto de la Calle 21 Sur # 12C-30 Este, Localidad de San Cristóbal.

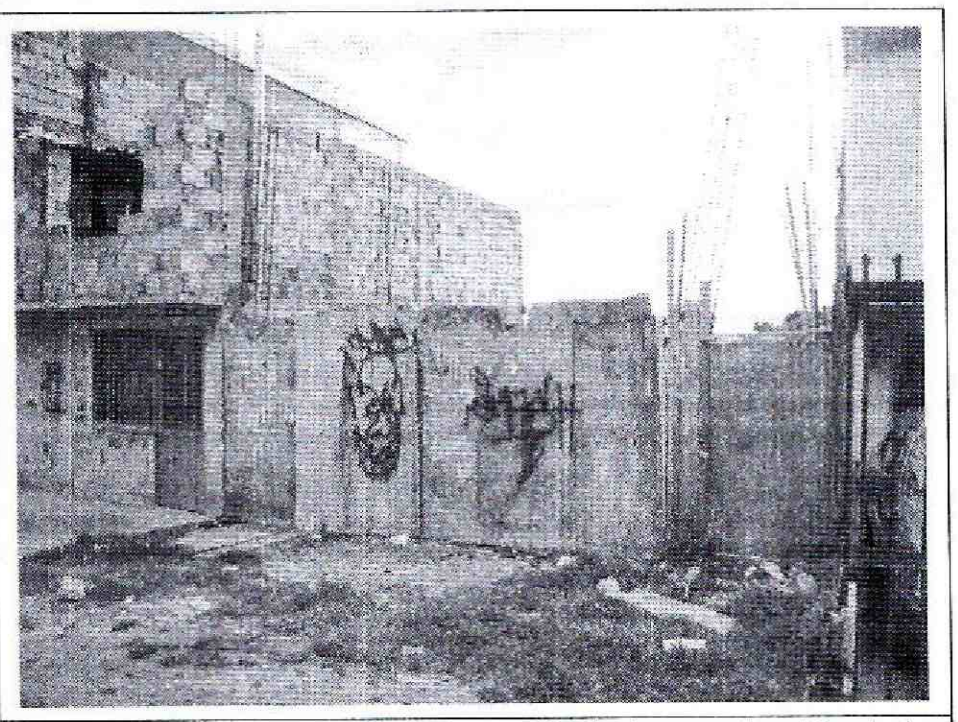
Con base en la inspección visual realizada al momento de la visita técnica, se identificó que el predio de la Calle 21 Sur # 12C-30 Este, Localidad San Cristóbal, corresponde a un lote vacío, con un cerramiento en láminas de zinc, el cual tampoco se ve afectado por procesos de remoción en masa. A pesar de lo anterior, se advierte que cualquier intervención que se realice, debe tener en cuenta la presencia de la infraestructura aledaña, por lo que el responsable del proyecto debe garantizar en todo momento la estabilidad general del lote y su entorno, lo anterior enmarcado en el Artículo 32 del Decreto Distrital 172 de 2014 y de conformidad con el Artículo 42 de la Ley 1523 de 2012.

Foto 2. Predio en donde se desarrollará el proyecto ubicado la Calle 21 Sur # 12C-30 Este, Localidad de San Cristóbal
