1. INFORMACIÓN DE REFERENCIA

1.1 CONCEPTO DE AMENAZA RUINA Nº CAR:	2846
1.2 ÁREA:	Análisis de Riesgos y Efectos Cambio Climático
1.3 AREA FUNCIONAL:	Conceptos Técnicos
1.4 REFERENCIA CRUZADA RADICADO IDIGER:	2017ER6642
1.5 RESPUESTA OFICIAL No.	R0-95327

2.1 SOLICITANTE:	ALCALDIA LOCAL DE SANTA FE
2.2 LOCALIDAD:	(3) SANTA FE
2.3 UPZ:	(95) LAS CRUCES
2.4 BARRIO O SECTOR CATASTRAL:	LAS CRUCES
2.5 DIRECCIÓN:	CARRERA 9 No. 2 – 76 / 82
2.6 CHIP:	AAA0032URJH
2.7 FECHA DE VISITA:	MAYO 9 DE 2017
2.8 POBLACIÓN BENEFICIADA:	5 Personas – 1 Familia
2.9 ÁREA (m2):	150 m² (Aproximadamente)

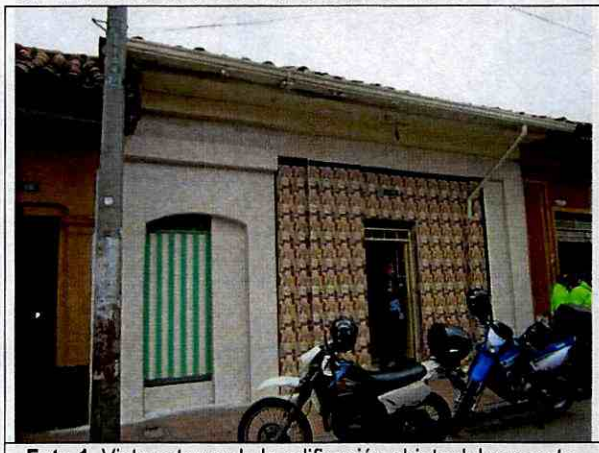
Foto 1. Vista externa de la edificación objeto del concepto.

Foto 2. Muros y elementos externos en buenas condiciones.

Foto 3. Muros internos del sector frontal, buen estado.

Foto 4. Muros internos del sector frontal sin daños.

Foto 5. Muros internos sin evidencia de daño estructural.

Foto 6. Muros internos en buenas condiciones.
