1.1 CONCEPTO TÉCNICO No. CT:	**6508**
1.2 ÁREA:	Técnica y de Gestión
1.3 COORDINACIÓN:	Investigación y Desarrollo
1.4 REFERENCIA CRUZADA RADICADO FOPAE:	2012ER10209
1.5 RESPUESTA OFICIAL No.	RO-56969

2.1 SOLICITANTE:	CURADURÍA URBANA No. 4
2.2 PROYECTO:	CASA ASTRID DUQUE
2.3 LOCALIDAD:	18. Rafael Uribe Uribe
2.4 UPZ:	54. Marruecos
2.5 BARRIO O SECTOR CATASTRAL:	Diana Turbay
2.6 DIRECCIÓN:	Calle 48 X Bis Sur No. 5 - 71
2.7 CHIP:	AAA0010LWHY
2.8 MANZANA CATASTRAL:	16
2.9 PREDIO CATASTRAL:	29
2.10 ÁREA (Ha):	0.0072(*)
2.11 FECHA DE VISITA:	Junio 13 de 2012

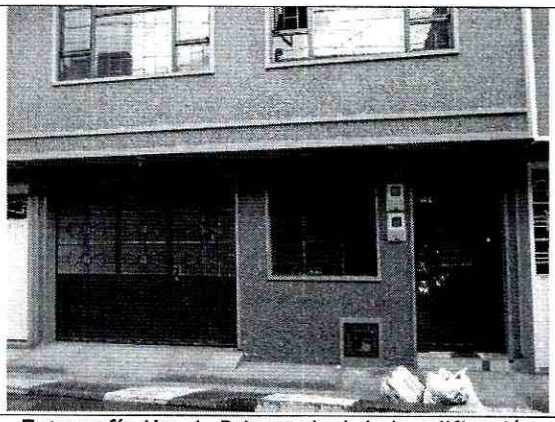
En el momento de la visita técnica al predio objeto del presente concepto técnico, se encontró construida una edificación de tres niveles aparentemente de uso residencial, la cual cuenta con acabados que impidieron mediante la inspección visual realizada verificar el sistema estructural con la que fue construida; sin embargo, esta edificación no evidenció exteriormente daños o patologías estructurales que puedan estar asociados a la presencia de procesos de inestabilidad geotécnica. (Ver Fotografía No. 1 y 2).

Fotografía No. 1. Primer nivel de la edificación emplazada en donde se desarrollará el proyecto ubicado en la Calle 48 X Bis Sur No. 5 - 71.
