1.1 CONCEPTO DE AMENAZA RUINA Nº CAR:	1524
1.2 ÁREA:	Técnica y de Gestión
1.3 COORDINACIÓN:	Investigación y Desarrollo
1.4 REFERENCIA CRUZADA RADICADO FOPAE:	2009ER10387
1.5 RESPUESTA OFICIAL No.	RO-38349

2.1 SOLICITANTE:	Inspección 14 A Distrital de Policía
2.2 LOCALIDAD:	(14) Los Mártires
2.3 UPZ:	(102) La Sabana
2.4 BARRIO O SECTOR CATASTRAL:	Santa Fe
2.5 DIRECCIÓN:	Calle 24 No. 18 – 22 (Muro de Fachada)
2.6 CHIP:	AAA0072MZEA
2.7 FECHA DE VISITA:	Septiembre 2 de 2009
2.8 POBLACIÓN BENEFICIADA:	Una Persona – Una Familia
2.9 ÁREA (m2):	48 m² (Aproximadamente)

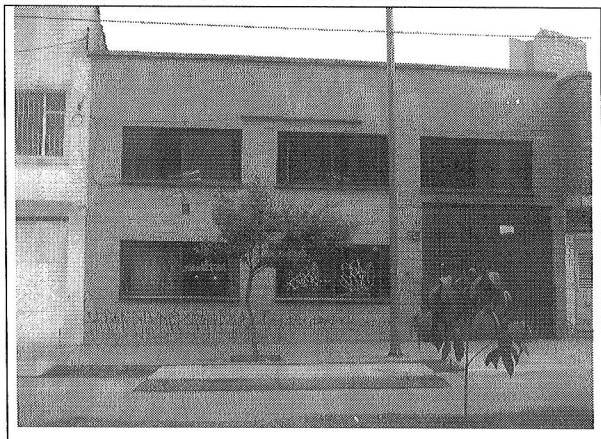
Foto 1. Vista general del muro de fachada.

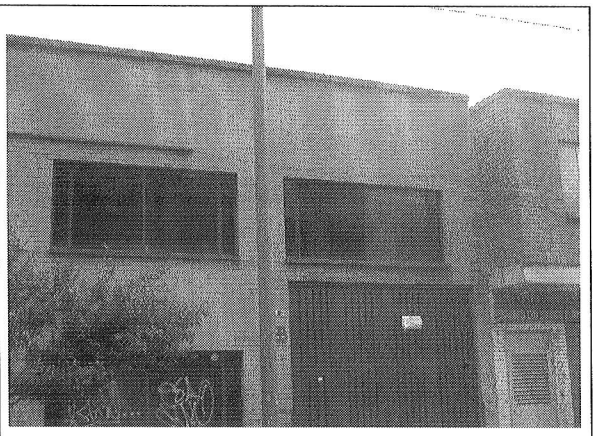
Foto 2. Muro de fachada en buenas condiciones.

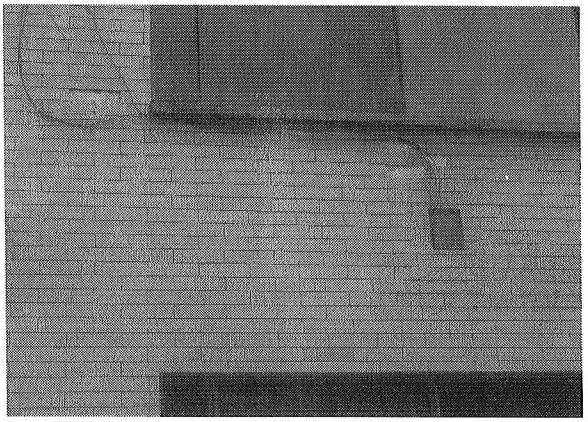
Foto 3. Desprendimientos de acabados en la parte superior del extremo occidental.

De acuerdo con lo anterior, se puede establecer que el muro de fachada del inmueble ubicado en la Calle 24 No. 18 – 22, **NO AMENAZA RUINA**, no se observa daño, no se evidencia posibilidad de colapso a corto plazo del muro de fachada. Sin embargo, se recomienda a los responsables o propietarios del inmueble, retirar el enchape de las zonas que presentan posibilidad de desprendimiento.

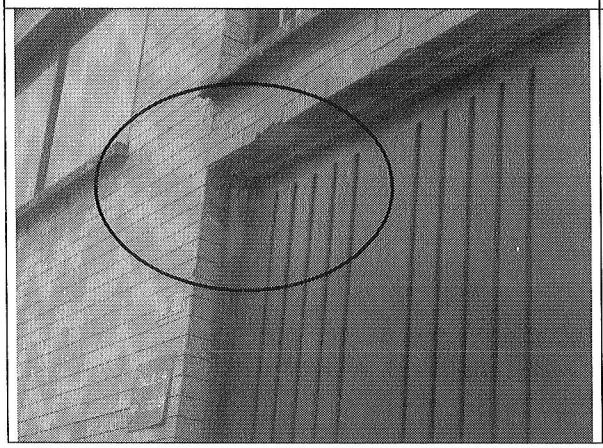
En general el muro de fachada se encuentra en buen estado, no se observan daños estructurales, no hay agrietamientos ni fisuras que comprometan la estabilidad del muro, la mayor parte de los acabados no presentan deterioro, los elementos metálicos como puertas y ventanas se encuentran en buen estado, estas condiciones se pueden apreciar en las fotografías 1 y 2 del registro fotográfico. Sin embargo, en algunos sectores del muro se presentan desprendimientos del enchape de acabado, en la fotografía 3 se pueden ver estos desprendimientos en el extremo occidental de la parte superior del muro, otras zonas donde se presentan son a media altura del extremo oriental, como se ve en la fotografía 4, y en la zona cercana a la puerta de ingreso al inmueble, como se aprecia en la fotografía 5; estos desprendimientos de acabados no afectan la estabilidad del muro.

Foto 5. Desprendimientos de acabados en la zona de la puerta de acceso principal.
