DIRECCIÓN DE PREVENCIÓN Y ATENCIÓN DE EMERGENCIAS

CONCEPTO TÉCNICO No. CT - 4938

Localidad	19- Ciudad Bolívar
UPZ	70- Jerusalén
Barrio	Arborizadora Alta
Dirección	Manzana 72
Proyecto	ARBORIZADORA ALTA – MZ 72
Manzana	72
Lotes	3, 4, 5 y 6 (Lote Catastral - 6)
Fecha de Visita	Junio 22 de 2007
Área (m^2)	294
Solicitante	Curaduría Urbana No. 5 – Caja de Vivienda Popular (CVP)
Tipo de Amenaza	Remoción en Masa

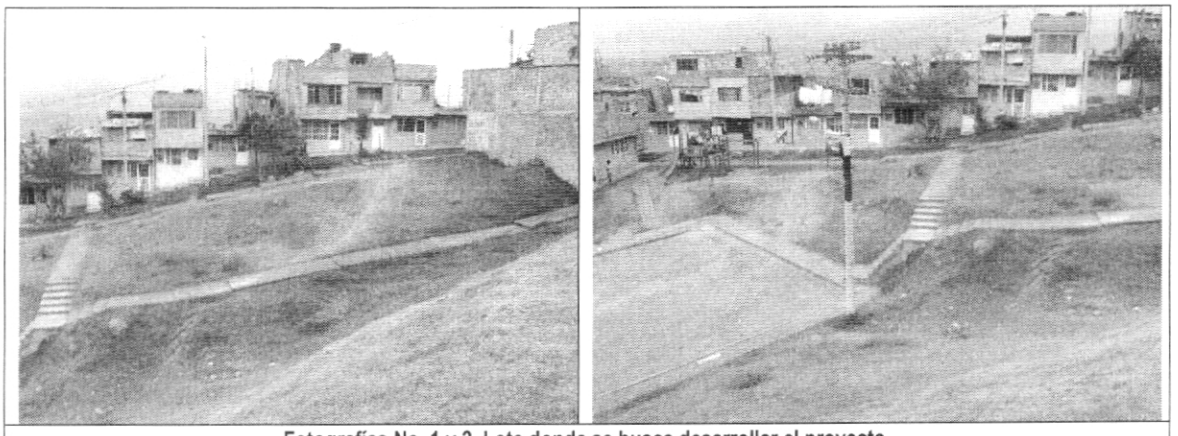
Fotografías No. 1 y 2. Lote donde se busca desarrollar el proyecto.

El terreno donde se proyecta construir el conjunto de viviendas cuenta con una pendiente media a alta. El sector se encuentra parcialmente urbanizado, consolidado con viviendas, vías pavimentadas y sin pavimentar, con servicios públicos; en un sector principalmente residencial (ver Fotografías No. 1 y 2).

Los predios que conforman el sitio objeto del presente concepto técnico, se encuentran sin ningún tipo de construcción, en los que se observan superficialmente rellenos y cuentan con una cobertura total en pastos. El área del proyecto se encuentra limitada por pasos peatonales en concreto y en la parte inferior del mismo, costado norte de la manzana 72, el terreno conforma un talud de aproximadamente 3m de altura con pendiente variable (ver Fotografía No. 2).

Es importante destacar, que en el sector no se evidencian procesos de inestabilidad activos que afecten directamente el área objeto del proyecto.

Se recomienda evaluar y garantizar las condiciones de estabilidad del talud ubicado al costado norte de la manzana 72. Este análisis se debe realizar tanto para condiciones normales como para condiciones extremas. Adicionalmente como parte integral del estudio geotécnico se recomienda que se adecuen y diseñen las obras de drenaje necesarias para la zona.
