DIAGNÓSTICO TÉCNICO – DI No.13109
SUBDIRECCIÓN DE ANÁLISIS DE RIESGOS Y EFECTOS DE CAMBIO CLIMÁTICO
GRUPO ASISTENCIA TÉCNICA
EVENTOS SIRE No. 5269002

DIRECCIÓN:	Carrera 110 Bis No. 64-81	**CHIP Y/O COORDENADAS AREA INSPECCIONADA**			X:94110.77 Y:111657.82		
BARRIO:	Villa El Dorado San Antonio	**ÁREA DIRECTA AFECTADA:**			20 m2		
UPZ:	74-Engativá	**POBLACIÓN ATENDIDA:**			8		
LOCALIDAD:	10-Engativá	**FAMILIAS**	1	**ADULTOS**	4	**MENORES**	4
CHIP:	AAA0152CWZM	**PREDIOS EVALUADOS**			1		
AREA INSPECCIONADA:	95 m2	**DOCUMENTO REMISORIO**			33681

5. ESCENARIO DE RIESGO: Incendio estructural

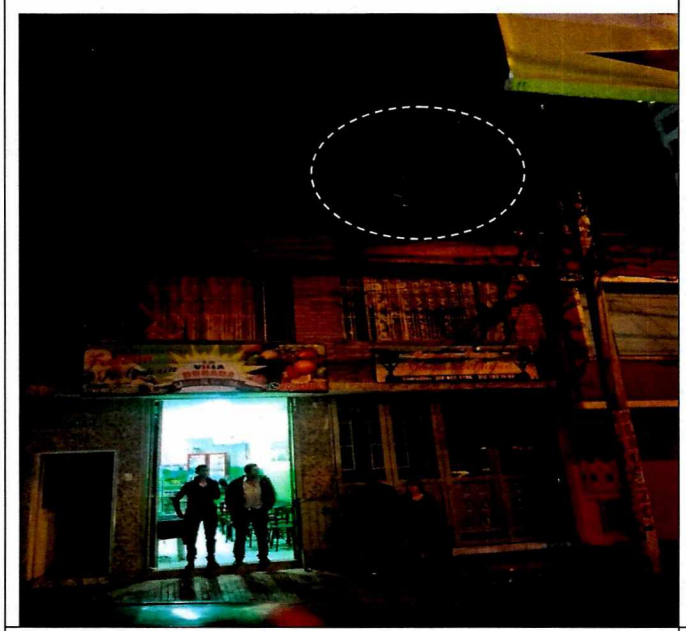
afectó 2 habitaciones, en las cuales consumió enseres y muebles sin afectar a ningún residente. Se hizo inspección visual de las condiciones físicas del tercer piso en el área afectada y en la terraza de la edificación no evidenciado ninguna afectación estructural.

Fotografía1. Vivienda donde se presentó el incendio en un cuarto del tercer piso. En el ovalo, sitio afectado.

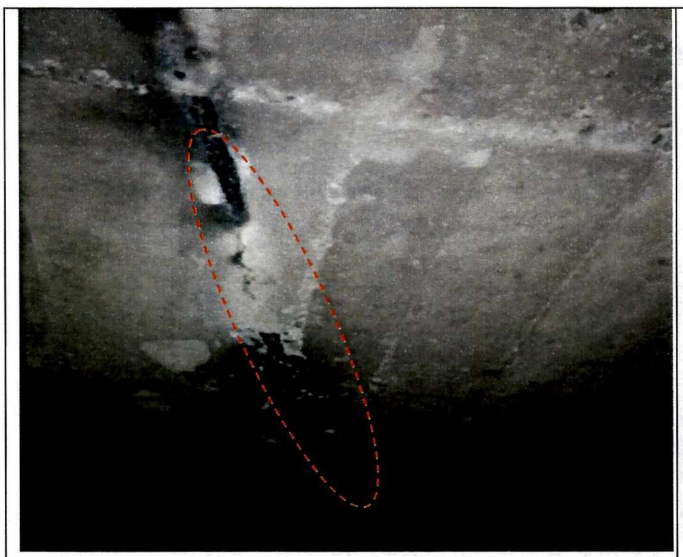
Fotografía 2. Cuarto donde se dio la conflagración

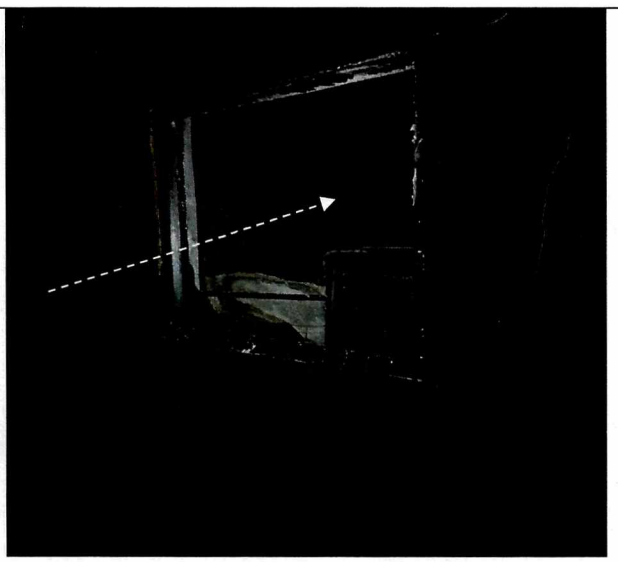
Fotografía 3. Acometida totalmente consumida por el fuego en el techo.
