1.1 CONCEPTO TÉCNICO No. CT:	CT-7644
1.2 ÁREA:	Análisis y Mitigación de Riesgos
1.3 COORDINACIÓN:	Estudios y Conceptos Técnicos
1.4 REFERENCIA CRUZADA RADICADO FOPAE:	2014ER9600
1.5 RESPUESTA OFICIAL No.	RO-72786

2.1 SOLICITANTE:	Curaduría Urbana No. 4
2.2 PROYECTO:	"Vivienda Bifamiliar – Modesta Triviño de Castellanos"
2.3 LOCALIDAD:	05. Usme
2.4 UPZ:	58 - Comuneros
2.5 BARRIO O SECTOR CATASTRAL:	Marichuela III Sector (Cafam II Sector)
2.6 DIRECCIÓN:	Carrera 3 Bis 92B 64 Sur
2.7 CHIP:	AAA0024TWRJ
2.8 MANZANA CATASTRAL:	88
2.9 PREDIO CATASTRAL:	02
2.10 ÁREA (Ha):	0.0072(*)
2.11 FECHA DE VISITA:	Agosto 14 de 2014

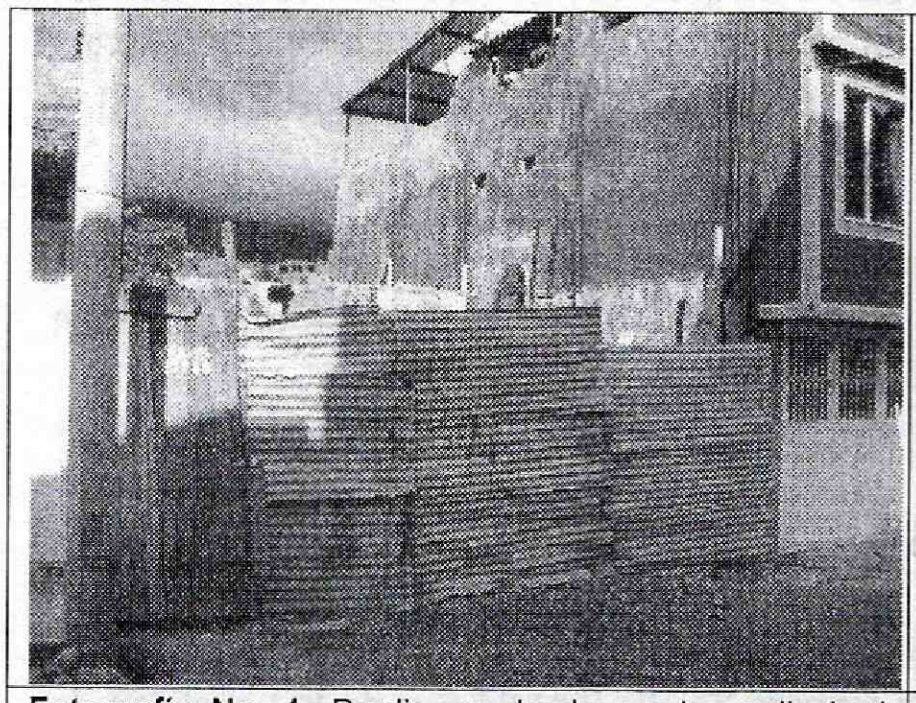
Fotografía No. 1. Predio en donde se desarrollará el proyecto, ubicado en la Carrera 3A Bis 92B 64 Sur de la Localidad de Usme.

En el momento de la visita técnica en el predio objeto del presente concepto técnico, se encontró un lote con cerramiento en material de recuperación al parecer en proceso de construcción, sin evidencias de afectación por procesos de remoción en masa de carácter local en su interior, ni de carácter general en la ladera o zonas aledañas al predio evaluado; adicionalmente el predio objeto del presente concepto se encuentra ubicado aproximadamente a 35 metros de la Quebrada Yomasa y de acuerdo a la cartografía con que cuenta el FOPAE, el predio donde se construirá el proyecto se encuentra afectado por la zona de manejo y preservación ambiental de la Quebrada Yomasa.

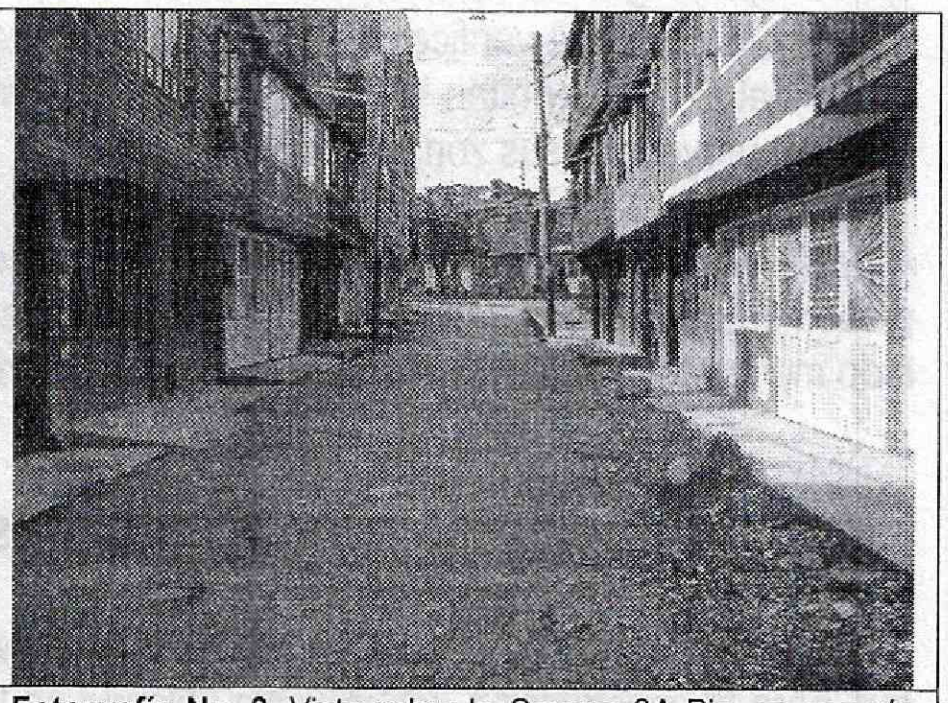
Fotografía No. 2. Vista sobre la Carrera 3A Bis, es una vía en afirmado, se evidencia un sector consolidado cuyo uso es principalmente residencial.

En el momento de la vista técnica adelantada en las edificaciones aledañas no se evidenciaban daños o patologías estructurales asociadas a la presencia de procesos de inestabilidad geotécnica. En el momento de la verificación de campo adelantada en el entorno no se evidenciaron condiciones o elementos que permitan inferir la presencia de procesos de inestabilidad geotécnica activos en el área del proyecto o sus zonas aledañas.
