1. INFORMACIÓN DE REFERENCIA

1.1 CONCEPTO TÉCNICO No. CT:	CT-6333
1.2 ÁREA:	Técnica y de Gestión
1.3 COORDINACIÓN:	Investigación y Desarrollo
1.4 REFERENCIA CRUZADA RADICADO FOPAE:	2011ER12190
1.5 RESPUESTA OFICIAL No.	RO-50677

2.1 SOLICITANTE:	CURADURÍA URBANA No. 3
2.2 PROYECTO:	VIVIENDA MULTIFAMILIAR
2.3 LOCALIDAD:	18. Rafael Uribe Uribe
2.4 UPZ:	55. Diana Turbay
2.5 BARRIO O SECTOR CATASTRAL:	Diana Turbay
2.6 DIRECCIÓN:	Calle 48 X Sur No. 3A - 15
2.7 CHIP:	AAA0010NAWF
2.8 MANZANA CATASTRAL:	36
2.9 PREDIO CATASTRAL:	14
2.10 ÁREA (Ha):	0.0072 (*)
2.11 FECHA DE VISITA: **FECHA DE ELABORACIÓN CT:**	Septiembre 22 de 2011 Octubre 20 de 2011

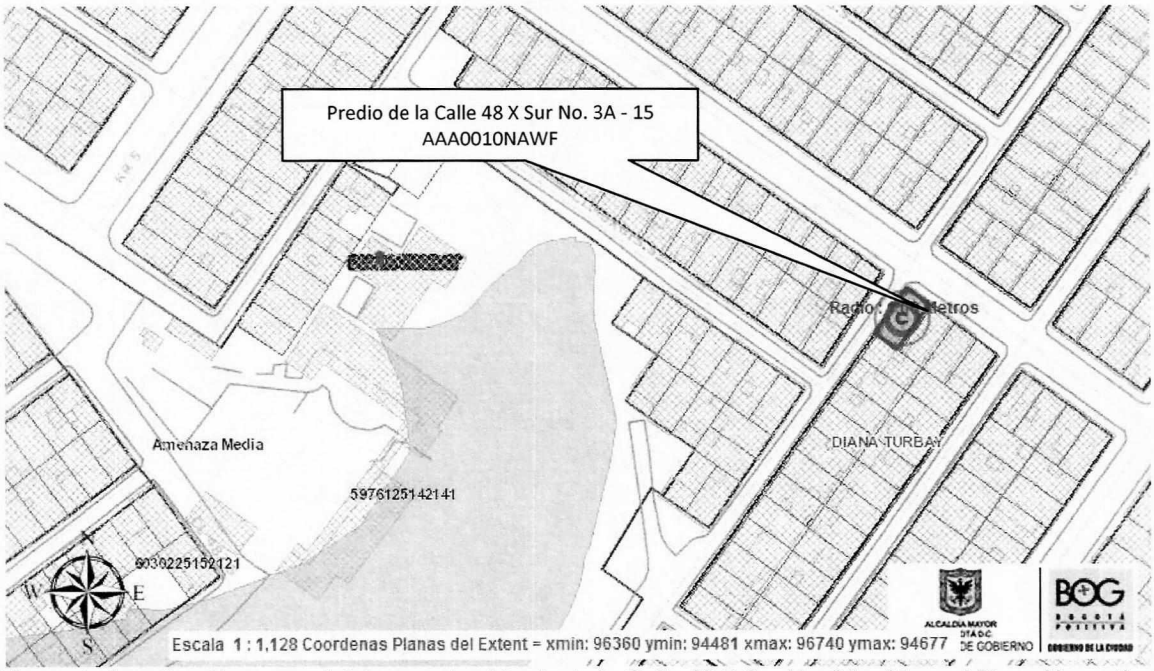
Conforme con el plano normativo de "Amenaza por Remoción en Masa" del Plan de Ordenamiento Territorial de Bogotá – POT, el sector del proyecto ubicado de la Calle 48 X Sur No. 3A - 15, de la Localidad de Rafael Uribe Uribe, se encuentra en una zona de AMENAZA MEDIA por procesos de remoción en masa (Figura 1).

Figura 1. Localización general del proyecto ubicado de la Calle 48 X Sur No. 3A - 15 en el Plano Normativo de Amenaza por Remoción en Masa del POT (Decreto 190 de 2004), el cual se encuentra en amenaza MEDIA.

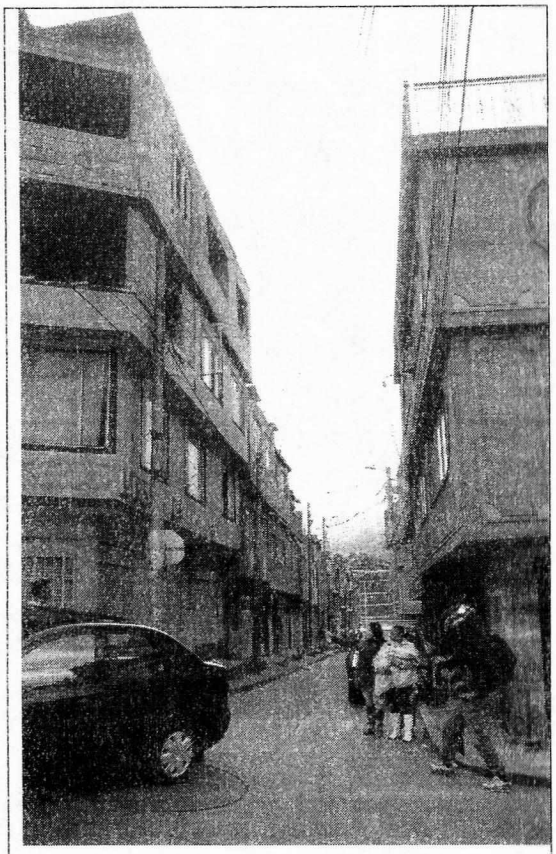
En el momento de la visita, en el predio objeto del presente concepto técnico, se encontró una construcción de cuatro (4) niveles en mampostería simple y parcialmente confinada, la cual ocupa toda el área del predio, y sin evidencias de afectación por procesos de remoción en masa activos que involucren el área del proyecto.

El sector en donde se emplaza la citada edificación posee una pendiente media, se encuentra totalmente consolidado y en el momento de la verificación técnica adelantada no evidenciaba daños o patologías que permitan identificar o definir la presencia de procesos de inestabilidad geotécnica en el área del proyecto. A pesar de lo anterior, se advierte que cualquier intervención que se realice, debe tener en cuenta la presencia de la infraestructura aledaña, por lo que el responsable del proyecto debe garantizar en todo momento la estabilidad general del lote y su entorno.

Fotografía No. 1. Predio en donde se desarrollará el proyecto, ubicado en la Calle 48 X Sur No. 3A - 15, de la Localidad de Rafael Uribe Uribe

Fotografía No. 2. Vista de la Carrera 3B con Calle 48 X Sur, se evidencia un sector consolidado cuyo uso es principalmente residencial, algunos con uso comercial en el primer piso.

Por otra parte se considera que el estudio geotécnico presentado a la entidad encargada de expedir el acto administrativo que otorgue la licencia de construcción, debe incluir una evaluación de la estabilidad de las intervenciones que tenga en cuenta las cargas aplicadas por las edificaciones aledañas y el efecto del tránsito de vehículos por las vías adyacentes.
