CONCEPTO TÉCNICO No. CT – 5205

Localidad	2 – Chapinero
UPZ	88 – El Refugio
Sector Catastral	Bellavista
Dirección	Calle 75 No. 5-59 (Nueva Nomenclatura)
CHIP	AAA0093SNPA
Manzana Catastral	02
Predio Catastral	09
Fecha de Visita	Marzo 31 de 2008
Área aprox. (m^2)	1803
Solicitante	Curaduría Urbana No. 2
Tipo de Amenaza	Remoción en Masa

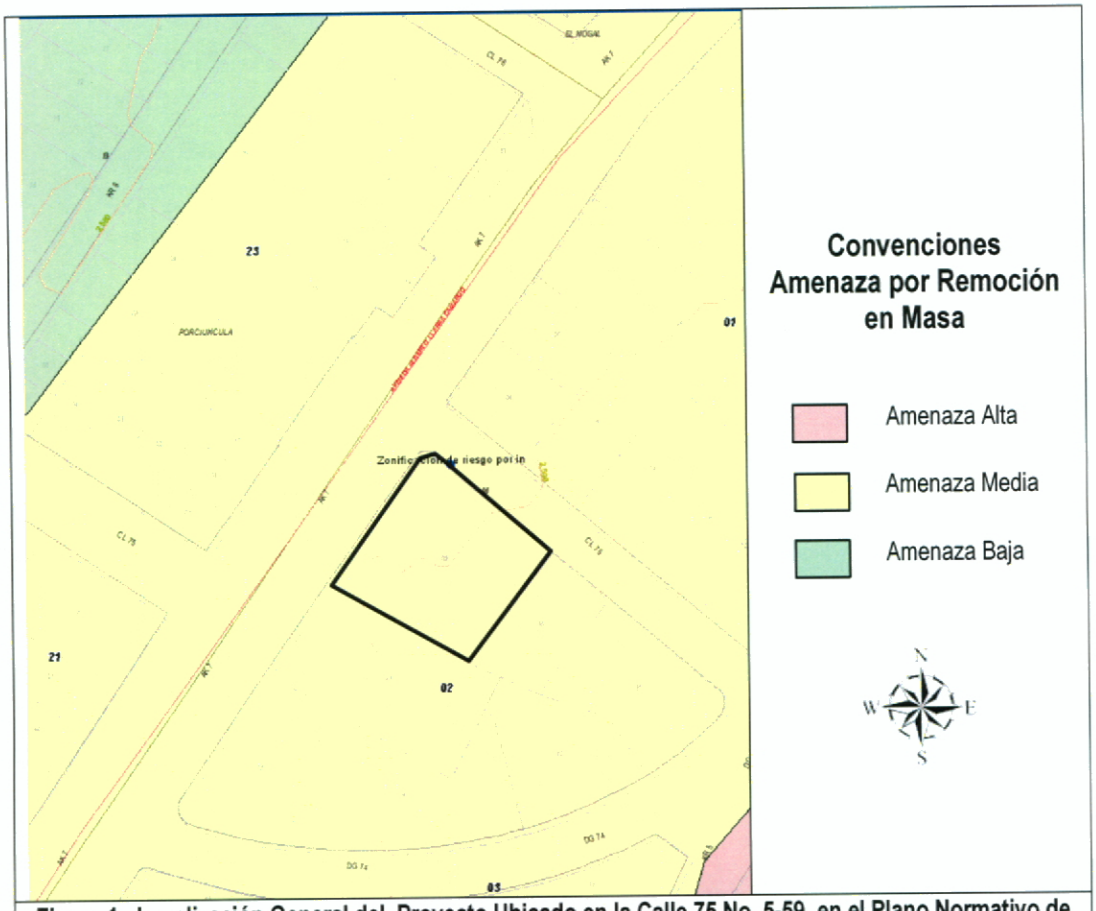
Conforme con el plano normativo de "Amenaza por Remoción en Masa" del Plan de Ordenamiento Territorial de Bogotá – POT, el sector donde se localiza el proyecto ubicado en la Calle 75 No. 5-59, de la Localidad de Chapinero, se encuentra en una zona de AMENAZA MEDIA por procesos de remoción en masa (Figura 1).

Figura 1. Localización General del Proyecto Ubicado en la Calle 75 No. 5-59, en el Plano Normativo de Amenaza por Remoción en Masa (Decreto 190 de 2004).
