DIAGNÓSTICO TÉCNICO DE EMERGENCIA No. DI- 2268
COORDINACIÓN TÉCNICA

DIRECCIÓN: Transversal 9 # 163ª - 26
BARRIO: Arauquita
UPZ: 11 San Cristóbal Norte
LOCALIDAD: 1 Usaquén

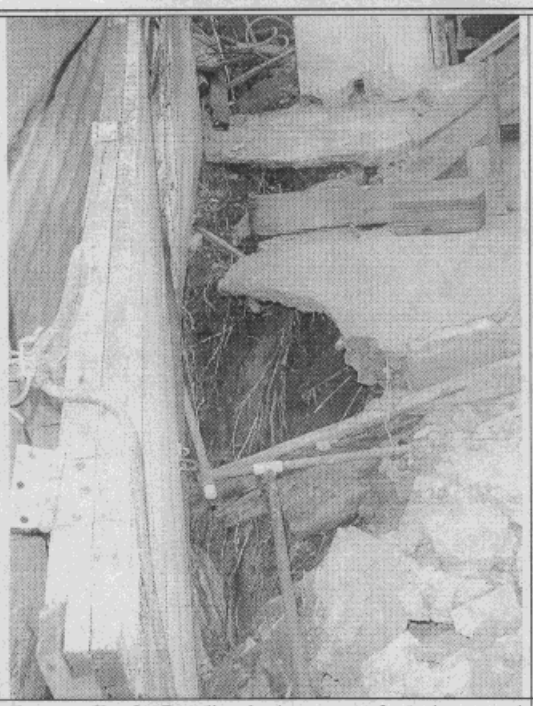
Fotografía 2. Detalle de la zona afectada por el desprendimiento

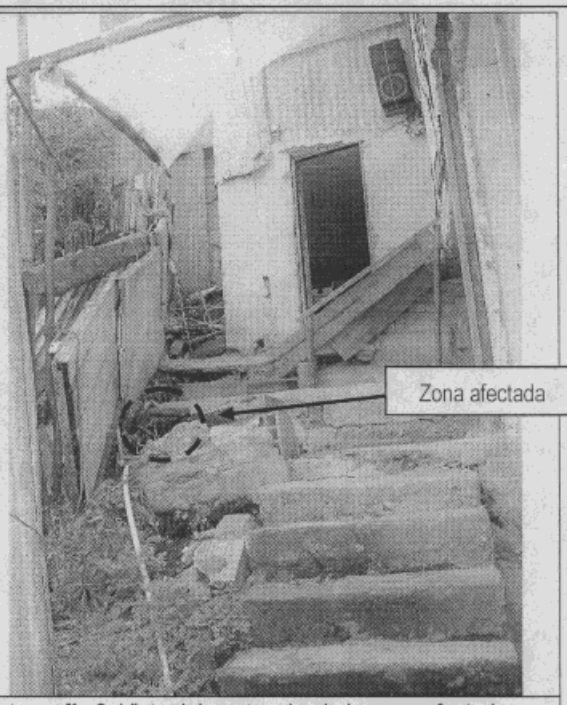
Fotografía 3. Vista del peatonal y de la zona afectada
