DIAGNÓSTICO TÉCNICO DI - 9509
SUBDIRECCIÓN DE ANÁLISIS DE RIESGOS Y EFECTOS DE CAMBIO CLIMÁTICO
COORDINACIÓN DE ASISTENCIA TÉCNICA
RADICADO IDIGER 2016ER10526

VIVIENDA EVALUADA	Carrera 77A No 52A-21	**ÁREA DIRECTA**			120m²	
SECTOR CATASTRAL	Santa Cecilia	**POBLACIÓN ATENDIDA**			7	
UPZ	Villa Luz	**FAMILIAS**	1	**ADULTOS**	6	**NIÑOS** 1
LOCALIDAD	10-Engativa	**PREDIOS EVALUADOS**			1	
CHIP	AAA0069CZOE	**OFICIO REMISORIO**			CR-25039

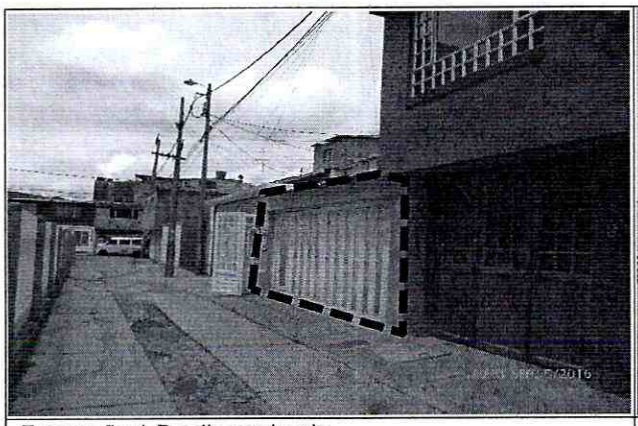
En el predio se emplaza una edificación de dos niveles construida en mampostería parcialmente confinada, placa de entre piso en concreto y cubierta en tejas de asbesto cemento.

Fotografia 1.Predio evaluado

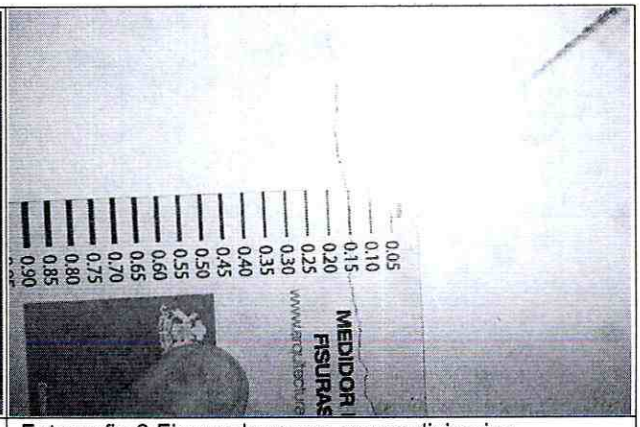
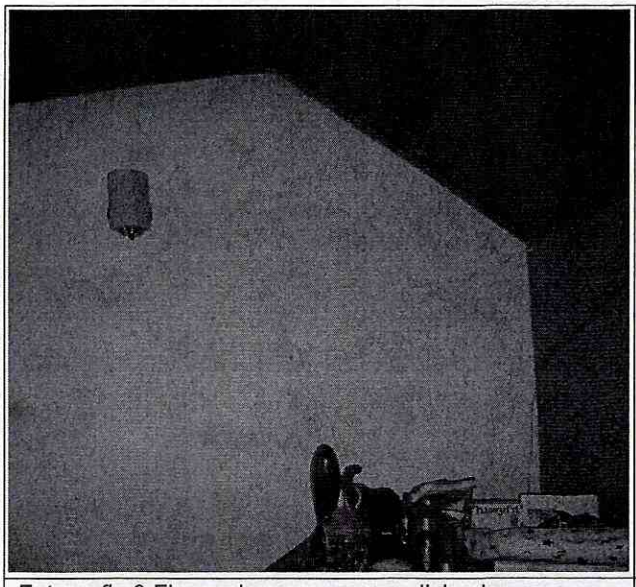
De acuerdo a la tabla anterior se establece que la vivienda evaluada presenta una calificación de daños **leve.**

Entre las posibles causas por las cuales pudieren estarse presentando las afectaciones observadas en el predio evaluado, se encuentran las actividades de construcción que se adelantaron en el predio de la Carrera 77A No 52A-23, situación que con base en la inspección visual no es posible corroborar.

Fotografia 2.Fisuras leves en muros divisorios.

Fotografia 3.Fisuras leves en muros divisorios

- A los responsables de la vivienda evaluada, verificar las actas de vecindad a fin de constatar las condiciones de la edificación, antes de iniciadas las obras y compararlas con las condiciones actuales, para poder establecer si se presentaron afectaciones durante la ejecución del proyecto.

- A los responsables de la vivienda evaluada, realizar un seguimiento permanente de las condiciones de estabilidad de la vivienda y del terreno en general e informar al IDIGER si se presentan cambios importantes que alteren o modifiquen su estabilidad.

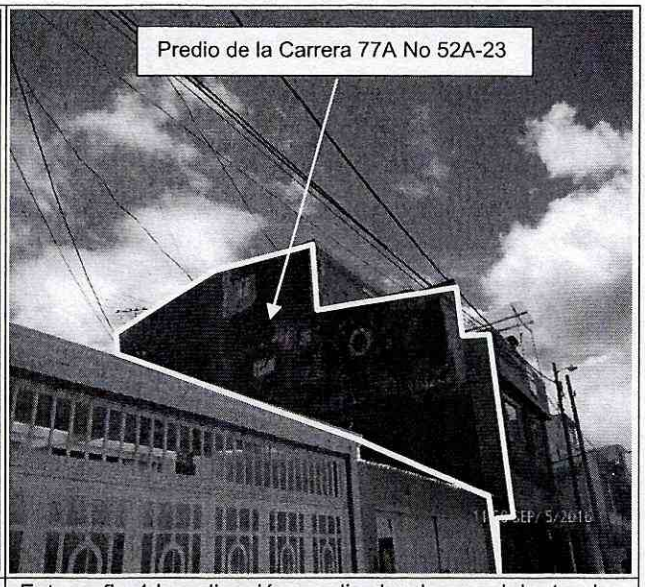
Fotografia 4.Localización predio donde se adelantan las labores de adecuación.

- Al responsable y/o responsables del predio de la Carrera 77A No 52A-23, verificar las actas de vecindad a fin de constatar las condiciones de la edificación emplazada en el predio de la Carrera 77A No 52A-21, antes de iniciadas las obras y compararlas con las condiciones actuales, para poder establecer si se presentaron afectaciones durante la ejecución del proyecto; en caso afirmativo implementar las acciones necesarias, que garanticen llevar dicha edificación mínimo a las condiciones que

tenían antes de iniciadas las labores, acciones que deberán implementarse con el apoyo de personal idóneo, garantizando que se cumplan los requerimientos establecidos en el Reglamento Colombiano de Construcción Sismo Resistente NSR-10, de acuerdo con la normatividad vigente, para lo cual se deben tramitar los permisos y licencias respectivos.
