DIAGNÓSTICO TÉCNICO DI - 11090
SUBDIRECCIÓN DE ANÁLISIS DE RIESGOS Y EFECTOS DE CAMBIO CLIMÁTICO
COORDINACIÓN DE ASISTENCIA TÉCNICA
RADICADO IDIGER No. 2017ER16355

DIRECCIÓN	Carrera 21 No. 2-39	**ÁREA DIRECTA**			200 m^2		
SECTOR CATASTRAL	El Vergel	**POBLACIÓN ATENDIDA**			7		
UPZ	37 – Santa Isabel	**FAMILIAS**	2	**ADULTOS**	6	**NIÑOS**	1
LOCALIDAD	14 – Los Mártires	**PREDIOS EVALUADOS**			1		
CHIP	AAA0034URUZ	**OFICIO REMISORIO**			CR-28598

Estructural – Daños leves

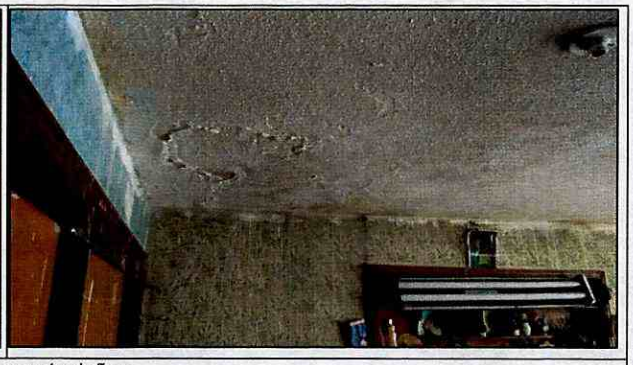
En el predio de la Carrera 21 No. 2-39, se emplaza una vivienda de dos niveles y azotea, construida en mampostería simple con placa de entrepiso en concreto reforzado y acabados en madera; la cual presenta deficiencias constructivas relacionadas con la ausencia de elementos de confinamiento y amarre en el último nivel. Resaltando que al momento de la inspección visual solo se identifican humedades en la placa de entrepiso del primer nivel (Fotos 1, 2, 3 y 4).

Fotos 1 y 2. Vista de la vivienda de la vivienda evaluada.

Fotos 3 y 4. Vista al interior de la vivienda evaluada la cual no presenta daños.

- Al responsable y/o responsables de la vivienda emplazada en el predio de la en el predio de la Carrera 21 No.2-39, en el Sector Catastral El Vergel de la Localidad de Los Mártires, implementar acciones para el mantenimiento de la vivienda allí emplazada; esto con el fin de garantizar durante la vida útil de las mismas las condiciones adecuadas para su uso.
