1.1 CONCEPTO TÉCNICO No. CT:	**6331**
1.2 ÁREA:	Técnica y de Gestión
1.3 COORDINACIÓN:	Investigación y Desarrollo
1.4 REFERENCIA CRUZADA RADICADO FOPAE:	2011ER13649
1.5 RESPUESTA OFICIAL No.	RO-50659

2.1 SOLICITANTE:	CURADURÍA URBANA No. 5
2.2 PROYECTO:	Diagonal 47 Bis A Sur No 13A - 03 Este
2.3 LOCALIDAD:	4. San Cristóbal
2.4 UPZ:	51. Los Libertadores
2.5 BARRIO O SECTOR CATASTRAL:	El Pinar
2.6 DIRECCIÓN:	Diagonal 47 Bis A Sur No 13A - 03 Este
2.7 CHIP:	AAA0214SSYN
2.8 MANZANA CATASTRAL:	80
2.9 PREDIO CATASTRAL:	42
2.10 ÁREA (Ha):	0.00605 (*)
2.11 FECHA DE VISITA:	Octubre 5 de 2011

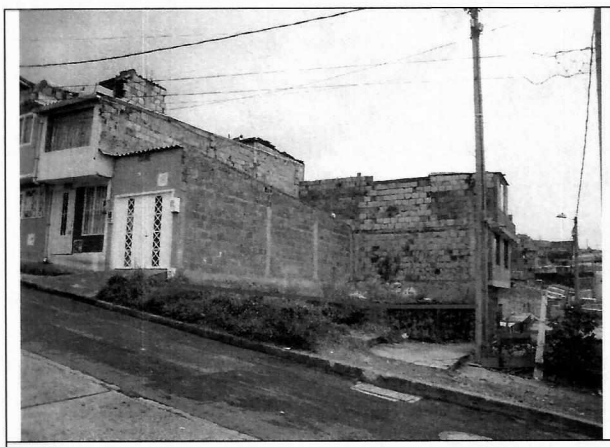
Fotografía No. 1. Predio en donde se desarrollará el proyecto, ubicado en la Dg 47 Bis A Sur No 13A - 03 Este de la localidad de San Cristóbal.

En el momento de la visita técnica en el predio objeto del presente concepto técnico, se encontró un lote vacio sin evidencias de afectación por procesos de remoción en masa de carácter local en su interior, ni de carácter general en la ladera o zonas aledañas al predio evaluado, adicionalmente el predio objeto del presente concepto se encuentra ubicado aproximadamente a 65 metros de la Quebrada Aguamonte y aproximadamente a 50 metros de la Quebrada Seca San Cristóbal.
