1.1 CONCEPTO TÉCNICO No.	**CT-7444**
1.2 ÁREA:	Análisis y Mitigación de Riesgos
1.3 COORDINACIÓN:	Estudios y Conceptos Técnicos
1.4 REFERENCIA CRUZADA RADICADO FOPAE:	2014ER4370
1.5 RESPUESTA OFICIAL No.	RO-70739

2.1 SOLICITANTE:	Curaduría Urbana No. 4
2.2 PROYECTO:	"Vivienda Multifamiliar - Germán Acosta"
2.3 LOCALIDAD:	17. La Candelaria
2.4 UPZ:	94. La Candelaria
2.5 BARRIO O SECTOR CATASTRAL:	S.C. Belén
2.6 DIRECCIÓN:	Calle 6 D No. 2 - 47 Este
2.7 CHIP:	AAA0033FYDE
2.8 MANZANA CATASTRAL:	20
2.9 PREDIO CATASTRAL:	19
2.10 ÁREA (Ha):	0.0156
2.11 FECHA DE VISITA: **FECHA DE EMISIÓN:**	Mayo 26 de 2014 Junio 06 de 2014

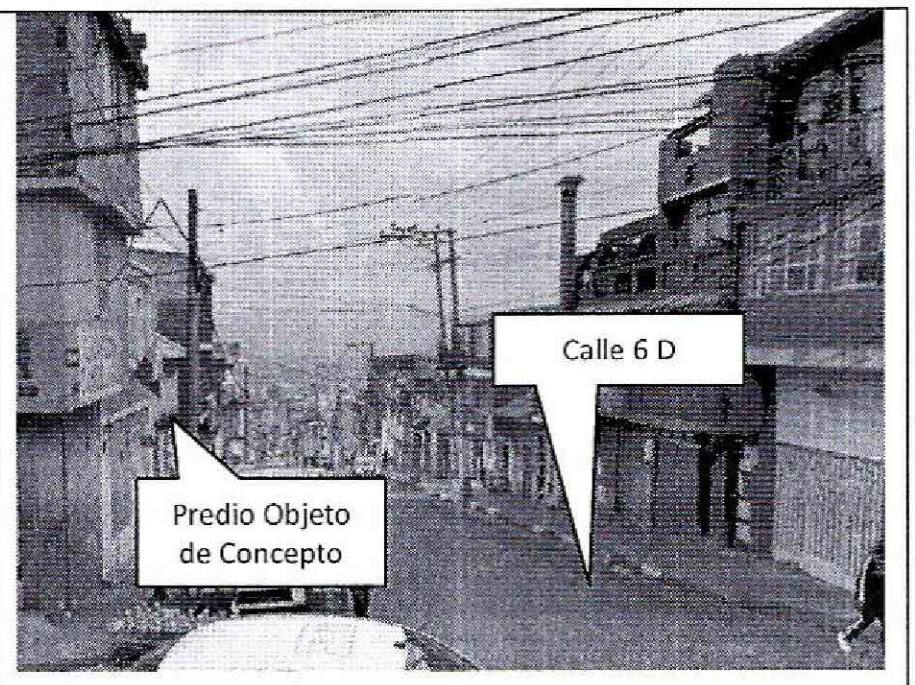
El terreno que se proyecta intervenir posee una vivienda en mampostería simple de dos (2) pisos de altura que probablemente se ajusta al proyecto descrito en el numeral 6 del presente documento. En el momento de la visita no se observaron evidencias de procesos de remoción en masa de carácter local ni general en el área del proyecto o sus zonas aledañas (Fotografías No. 1 y 2).

Fotografía No 1. Vista del predio objeto de análisis.

Fotografía No. 2. Vista del sector donde se ubica el predio objeto de análisis.

En el momento de la verificación de campo realizada a la zona del proyecto ubicado en la Calle 6 D No. 2 - 47 Este, no se evidenciaron procesos activos de inestabilidad que involucren el área del proyecto.

Finalmente y considerando que en la visita de campo efectuada al predio de la Calle 6 D No. 2 - 47 Este (Fotografía 1), se encontró construida una edificación que posiblemente se ajusta a la descripción del proyecto incluido en el formato de solicitud GPR-FT-03 enviado por la

Curaduría Urbana No 4, por lo que se recomienda a la Alcaldía Local de La Candelaria, verificar si se ha cometido alguna infracción urbanística para que si es del caso, lleve a cabo las acciones pertinentes dentro de su competencia como encargada de la vigilancia y control durante la ejecución de las obras en su localidad.
