DIAGNÓSTICO TÉCNICO DI-12044
SUBDIRECCIÓN DE ANÁLISIS DE RIESGOS Y EFECTOS DE CAMBIO CLIMÁTICO
GRUPO ASISTENCIA TÉCNICA
RADICADO IDIGER 2018ER10492

DIRECCIÓN:	Calle 71 # 72 - 97	**COORDENADAS AREA INSPECCIONADA**			X1:97828.25 Y1:109944.98 X2:97849.68 Y2:109953.84		
BARRIO/SECTOR CATASTRAL:	Boyacá	**ÁREA DIRECTA AFECTADA:**			250 m²		
UPZ:	30 - Boyacá Real	**POBLACIÓN ATENDIDA:**			30		
LOCALIDAD:	10 - Engativá	**FAMILIAS**	12	**ADULTOS**	27	**MENORES**	3
CHIP:	AAA0249DLEP y otros	**PREDIOS EVALUADOS**			1		
AREA INSPECCIONADA	250 m²	**DOCUMENTO REMISORIO**			CR-30918

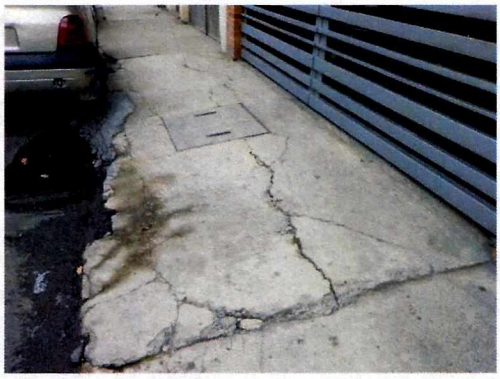
En la inspección visual se evidencia encharcamiento en la placa de cubierta, fisuras en el guardaescoba, pañete de acabado de las columnas y antepecho del nivel de terraza (Ver foto 2 a 5). Los muros de fachada interna presentan fisuras horizontales y diagonales con longitudes cercanas al metro y aberturas de 2 a 5 mm (Ver foto 6). En las entradas vehiculares en el primer piso donde se ubica el parqueadero se observa desajuste, según la Señora María Galvis se han realizado ajustes y cortes en la base de la puerta para mantener su funcionamiento (Ver foto 7). La placa de contrapiso del parqueadero y el andén exterior presenta grietas con longitudes aproximadas de 2 metros y aberturas cercanas a los 5 milímetros (Ver fotos 8 y 9). En el edificio se observa un asentamiento diferencial hacia el costado nororiental evidenciado en el desbalance de las puertas de los apartamentos, hundimientos en los andenes y separación con la edificación vecina (Ver fotos 10 a 12).

- Asentamientos diferenciales

Foto 9. Rompimiento de andenes

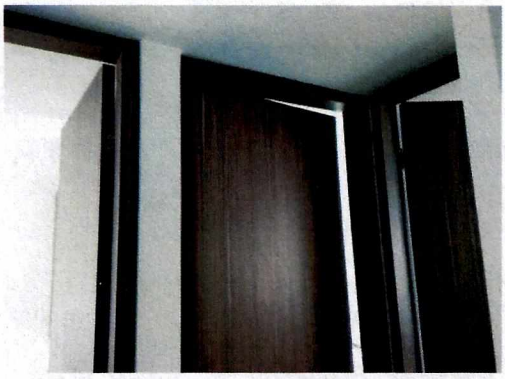
Foto 10. Desbalanceo en puertas de apartamentos

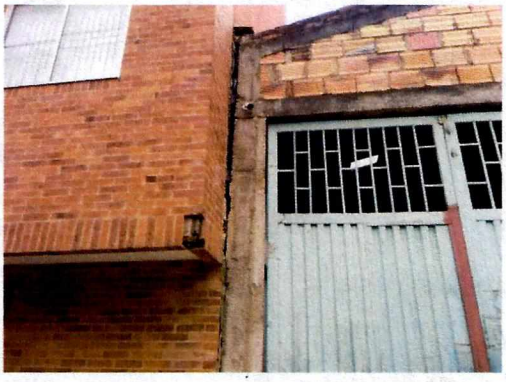
Foto 12. Separación del edificio con la edificación vecina.
