1.1 CONCEPTO TÉCNICO No. CT:	**CT-7146**
1.2 ÁREA:	Análisis y Mitigación de Riesgos
1.3 COORDINACIÓN:	Estudios y Conceptos Técnicos
1.4 REFERENCIA CRUZADA RADICADO FOPAE:	2013ER20385
1.5 RESPUESTA OFICIAL No.	RO-67092

2.1 SOLICITANTE:	CURADURÍA URBANA No. 2
2.2 PROYECTO:	ALTOS DE BELLA SUIZA
2.3 LOCALIDAD:	1. Usaquén
2.4 UPZ:	14. Usaquén
2.5 BARRIO O SECTOR CATASTRAL:	Sector Catastral San Gabriel Norte
2.6 DIRECCIÓN:	Carrera 5 No 127B - 05
2.7 CHIP:	AAA0101OLUH
2.8 MANZANA CATASTRAL:	6
2.9 PREDIO CATASTRAL:	1
2.10 ÁREA (Ha):	0.0657 (*)
2.11 FECHA DE VISITA:	Noviembre 21 de 2013

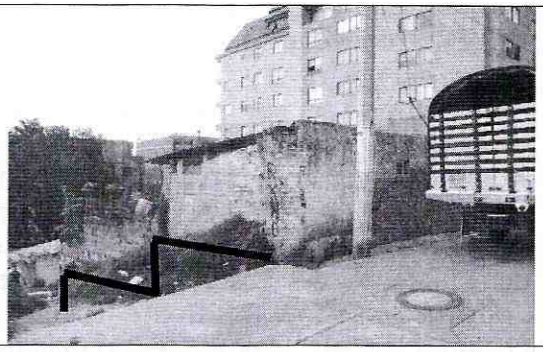
La zona de interés cuenta con un uso de suelo urbano, que corresponde a un sector consolidado; la Carrera 5 se encuentra pavimentada y cuenta con sistemas de recolección de aguas lluvias y aguas residuales. La Calle 127B entre las Carrera 5 y 5A se encuentra sin pavimentar y no cuenta con sistemas de recolección de aguas lluvias y aguas residuales. En el sector se encuentran edificaciones de hasta siete (7) pisos de altura, en un terreno con pendiente que varía de media a alta.

Fotografía No. 3. Vista de la Calle 127B. Se observa una zona de pendiente media a alta y la calle sin pavimentar.
