1. INFORMACIÓN DE REFERENCIA

1.1 CONCEPTO TÉCNICO No. CT:	CT-7457
1.2 ÁREA:	Análisis y Mitigación de Riesgos
1.3 COORDINACIÓN:	Estudios y Conceptos Técnicos
1.4 REFERENCIA CRUZADA RADICADO FOPAE:	2014ER2460
1.5 RESPUESTA OFICIAL No.	RO-70957

2.1 SOLICITANTE:	CURADURÍA URBANA No. 3
2.2 PROYECTO:	"Vivienda Multifamiliar"
2.3 LOCALIDAD:	4. San Cristóbal
2.4 UPZ:	51 – Los Libertadores
2.5 BARRIO O SECTOR CATASTRAL:	Juan Rey
2.6 DIRECCIÓN:	Calle 73 Sur 12A 31 Este
2.7 CHIP:	AAA0144ZXWW
2.8 MANZANA CATASTRAL:	03
2.9 PREDIO CATASTRAL:	26
2.10 ÁREA (Ha):	0.0490 (*)
2.11 FECHA DE VISITA:	Mayo 15 de 2014

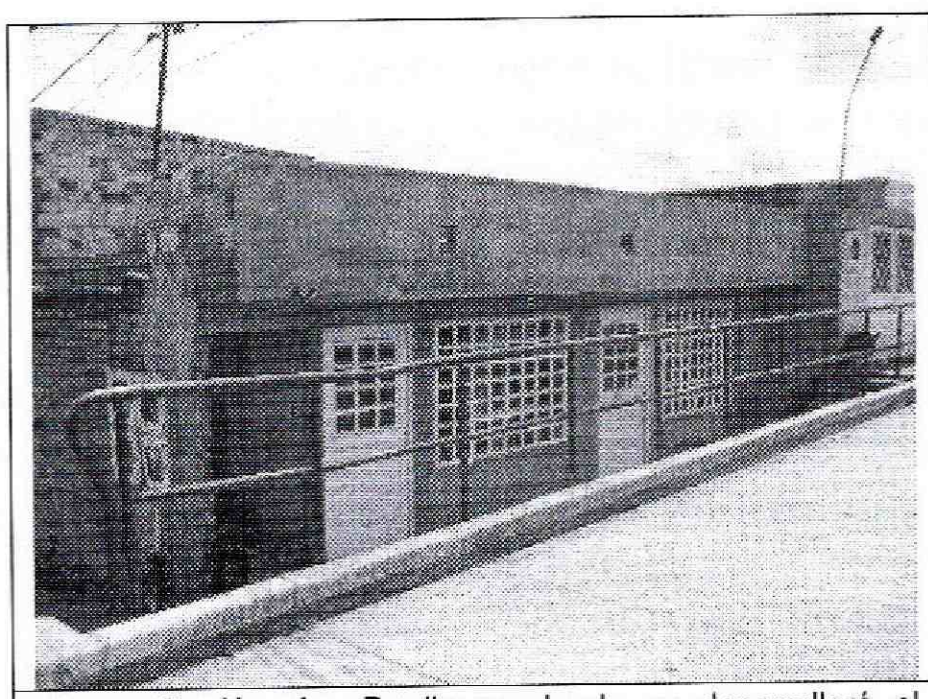
En el momento de la visita técnica en el predio objeto del presente concepto técnico, se encontró una edificación de un piso presumiblemente en mampostería parcialmente confinada, sin evidencias de afectación por procesos de remoción en masa de carácter local en su interior, ni de carácter general en la ladera o zonas aledañas al predio evaluado (Fotografías No. 1 y 2).

Fotografía No. 1. Predio en donde se desarrollará el proyecto, ubicado en la Calle 73 Sur 12A 31 Este de la Localidad de San Cristóbal.

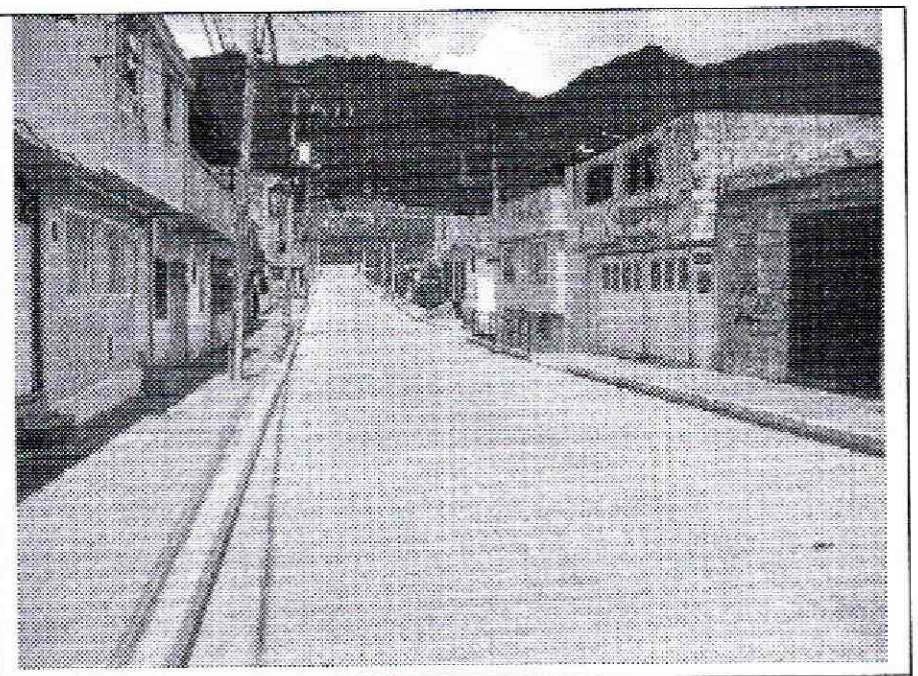
En el momento de la vista técnica adelantada en las edificaciones aledañas no se evidenciaban daños o patologías estructurales asociadas a la presencia de procesos de inestabilidad geotécnica. En el momento de la verificación de campo adelantada en el entorno no se evidenciaron condiciones o elementos que permitan inferir la presencia de procesos de inestabilidad geotécnica activos en el área del proyecto o sus zonas aledañas.

Fotografía No. 2. Vista de la Calle 73 Sur, se evidencia un sector consolidado cuyo uso es principalmente residencial.
