DIAGNÓSTICO TÉCNICO – DI No. 16847
SUBDIRECCIÓN DE ANÁLISIS DE RIESGOS Y EFECTOS DE CAMBIO CLIMÁTICO
GRUPO ASISTENCIA TÉCNICA
RADICADO IDIGER N° 2021ER18789

1. DATOS GENERALES DEL EVENTO

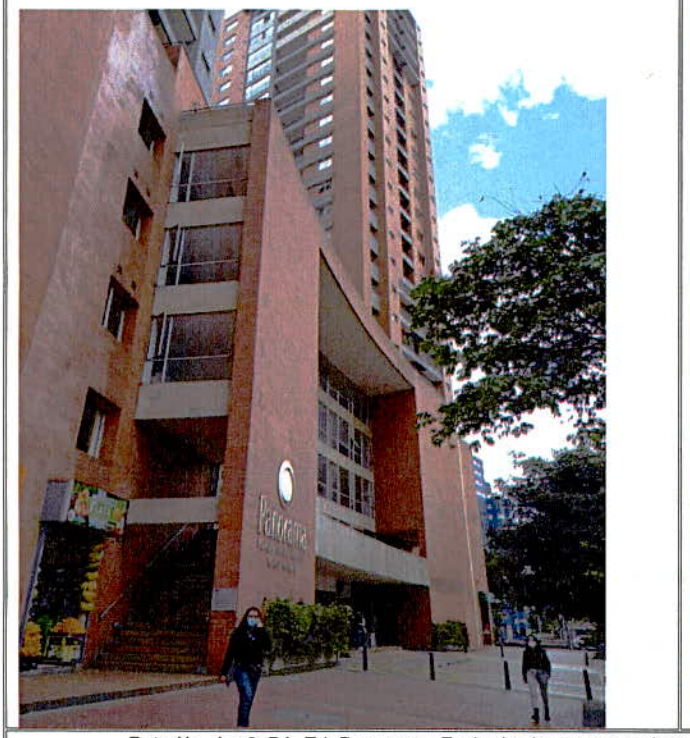
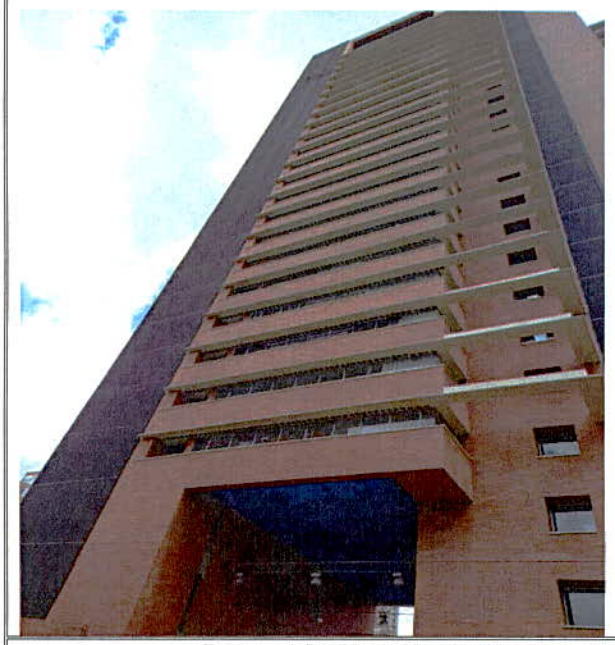
Al inspeccionar la parte externa del predio, se observan algunas fisuras leves en el voladizo ubicado en la parte superior del acceso principal del edificio, posiblemente propias de asentamientos diferenciales, que no comprometen la estabilidad del voladizo ante cargas normales de servicio; en la fachada algunas manchas de humedades, no se observan desprendimientos en fachada y no se encuentra comprometida la funcionalidad de los andenes Nor oriental y nor occidental reportados en el 2018.

Foto No. 1 y 2. P1- Ed. Panorama, Fachada sin aparentes desprendimientos, con algunas humedades, andén sin restricciones

- Se recomienda a los responsables de los predios P1: Calle 31 # 13A-51 y P2: Carrera13 A # 29-24, propiciar y efectuar el adecuado mantenimiento de sus instalaciones, reparación y/o mejoramiento de los elementos no estructurales en la edificación allí emplazada, que puedan presentar afectaciones, conforme a lo dispuesto en el Código de Construcción para Bogotá D.C. (Acuerdo 20 de 1995)

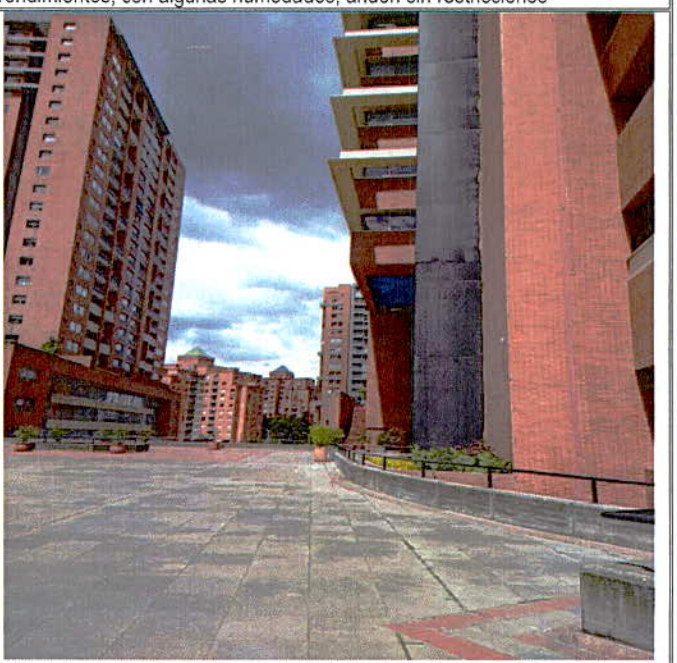
Se observa que, se atendieron las recomendaciones de mantenimientos de fachada como medida de protección para los peatones. En el momento de la inspección se encuentran realizando obras de mantenimiento en las fachadas y cubiertas con mallas de protección para fachada. La funcionalidad de los pasos peatonales de la plazoleta del costado occidental del edificio y hacia el costado norte la plazoleta bodegón, no se encuentran comprometidos en la actualidad por las afectaciones descritas en los antecedentes.

Foto 3 y 4. P2 Ed. Allianz. Mallas de protección mantenimiento fachadas, senderos plazoleta sin restricciones,

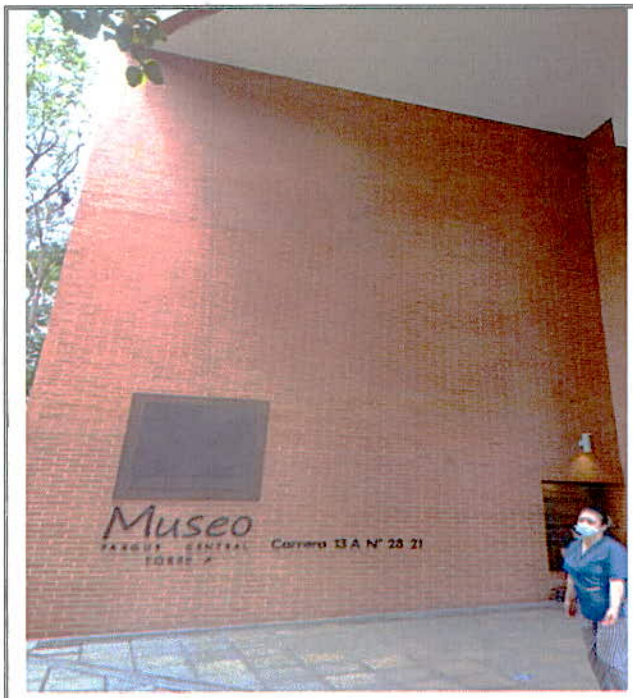
Verificando los reportes dados en los antecedentes para el predio, en la actualidad, no se observan aparentes desprendimientos de los elementos de acabados de la fachada. No es posible acceder a la terraza al costado occidental del apartamento 909 ya que el propietario al parecer no se encuentra en el momento, tampoco es posible acceder a la cubierta del Club House, ya que por parte de administración no fue permitido el ingreso, por lo que no es posible verificar si estos espacios aún se encuentran comprometidos. Para la zona de la plazoleta del museo, se verifica que esta no se encuentra comprometida al no presentarse posibles desprendimientos de fachada.

Se verifica el andén de la Carrera 13 A, en el costado oriental del predio, y el mismo ya no se encuentra restringido ni con compromisos funcionales ni estructurales considerables.

Foto No. 5 y 6. P3. Fachada principal, sendero peatonal Cra 13 A sin restricciones.

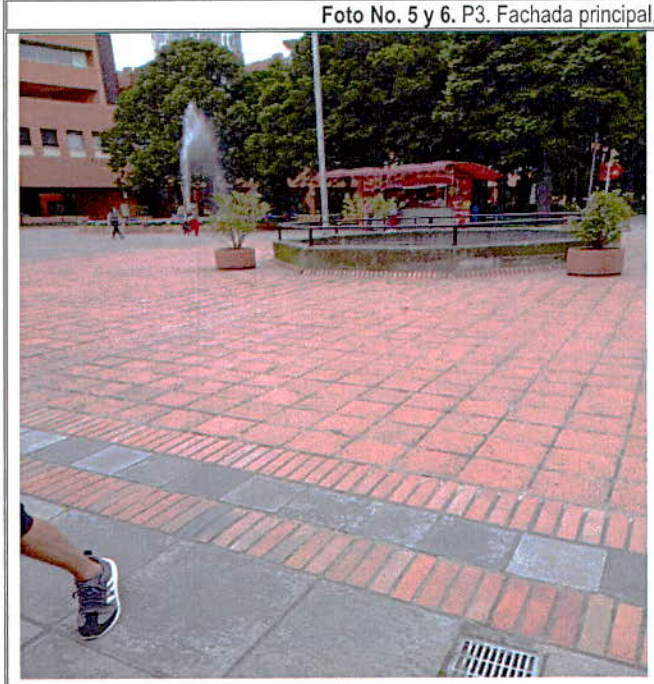
Foto No. 7. P3. Vista general plazoleta parque Central

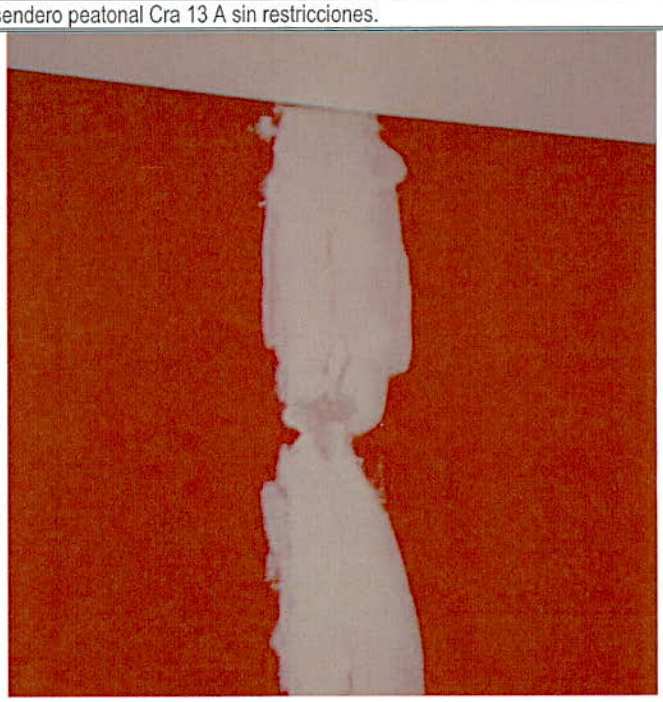
Al momento de la inspección visual, en el parqueadero piso 3, (en la zona del muro del punto fijo, en la cual se reportan grietas), se observan fisuras verticales y diagonales de aproximadamente 1 milímetro de ancho, y de 30 a 100 centímetros de longitud; en los niveles superiores, específicamente en la zona de acceso de los apartamentos 2502, 2602 y 2702, y en pasillos, se observan fisuras con las mismas características; en algunas, se observan trabajos de resanes, que de acuerdo con la persona que atiende la visita, se están realizando por parte de la administración del conjunto.

Foto No. 8. P3. Actividades mantenimientos fisuras pisos internos edificio

- Conforme a lo dispuesto en el Código de Construcción para Bogotá D.C. (Acuerdo 20 de 1995), donde se establece que es obligación de los propietarios y/o responsables de los inmuebles propiciar y efectuar el adecuado mantenimiento de sus instalaciones, se recomienda a los responsables del Conjunto Residencial Museo Parque Central, Carrera 13 A No. 28-21, adelantar acciones de mantenimiento, reparación y/o mejoramiento de los elementos no estructurales que presentan daños en la edificación allí emplazada, con el fin que se garantice el buen comportamiento de esta frente a cargas normales de servicio durante su vida útil. Cabe resaltar que, las acciones que se adelanten deben ser efectuadas por el personal profesional e idóneo, y siguiendo la normativa legal vigente.

- Al responsable y/o responsables del Conjunto Residencial Museo Parque Central, Carrera 13 A No. 28-21, en el Sector Catastral Samper de la Localidad de Santa Fe, en el caso de que requieran conocer el estado real de las edificaciones que lo conforman y las causas detonantes de los daños observados en algunos sectores, adelantar un estudio detallado de ingeniería, con el fin de establecer las causas de los daños antes descritos, así como las obras de rehabilitación, reparación, mantenimiento y/o reforzamiento pertinente en el caso de que se requieren e implementar las mismas.

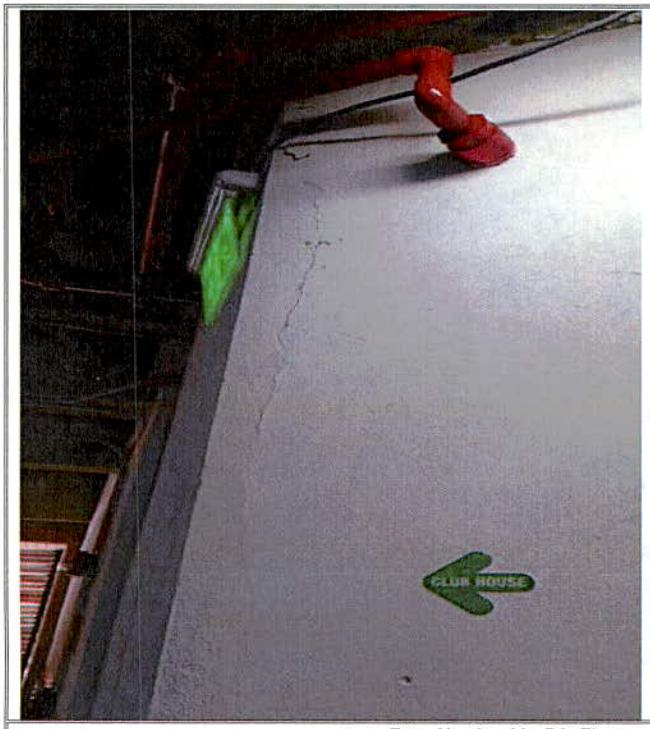
- Asentamientos diferenciales.
- Deficiencias constructivas

Foto No. 9 y 10. P3. Fisuras piso 3 parqueadero y muro punto fijo
