1.1 CONCEPTO TÉCNICO No. CT:	**6921**
1.2 ÁREA:	Técnica y de Gestión
1.3 COORDINACIÓN:	Investigación y Desarrollo
1.4 REFERENCIA CRUZADA RADICADO FOPAE:	2013ER8604
1.5 RESPUESTA OFICIAL No.	RO-63493

2.1 SOLICITANTE:	CURADURÍA URBANA No. 4
2.2 PROYECTO:	Vivienda.
2.3 LOCALIDAD:	4. San Cristóbal
2.4 UPZ:	51. Los Libertadores
2.5 BARRIO O SECTOR CATASTRAL:	Los Libertadores
2.6 DIRECCIÓN:	Transversal 14 A Este No. 57 – 36 Sur (dirección actual) Transversal 14 D Este No. 57 – 40 Sur (dirección antigüa)
2.7 CHIP:	AAA0005WHDM
2.8 MANZANA CATASTRAL:	80
2.9 PREDIO CATASTRAL:	18
2.10 ÁREA (Ha):	0.007(*)
2.11 FECHA DE VISITA:	18 de Junio de 2013

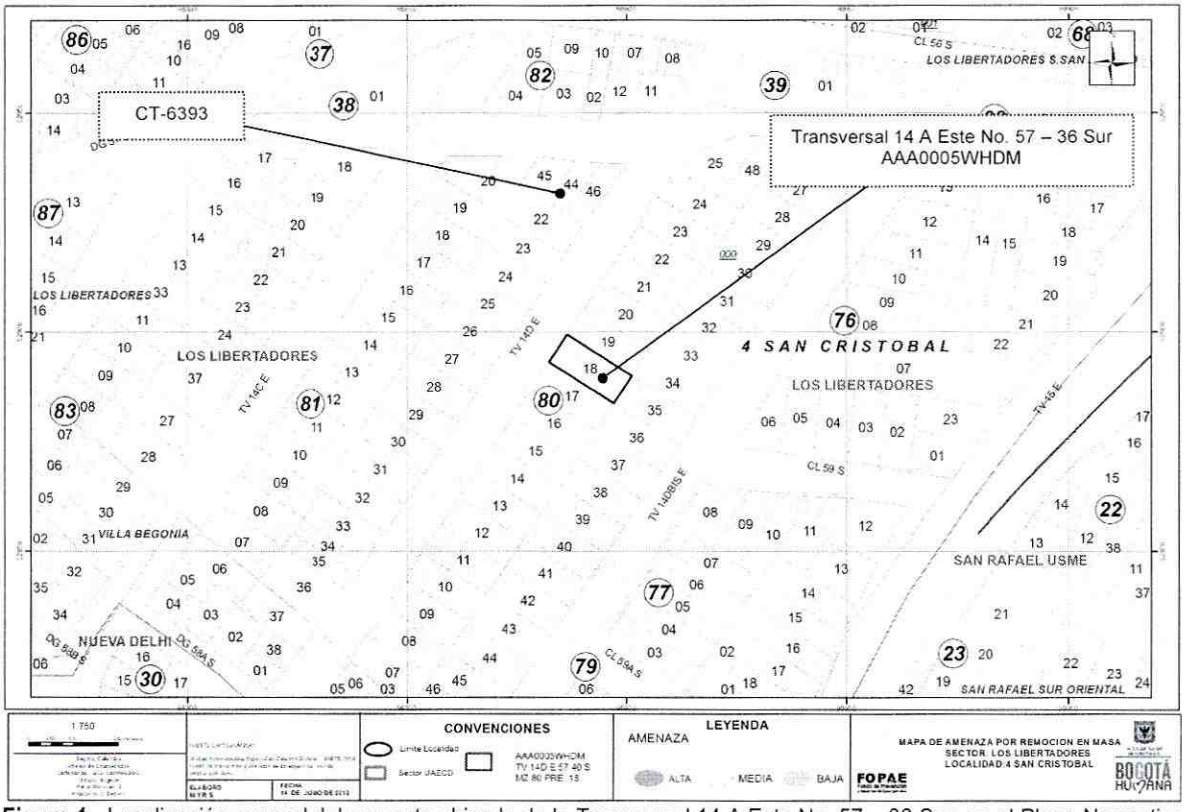
Conforme con el plano normativo de "Amenaza por Remoción en Masa" del Plan de Ordenamiento Territorial de Bogotá – POT, el sector del proyecto ubicado en la Transversal 14 A Este No. 57 – 36 Sur, de la Localidad de San Cristóbal, se encuentra en una zona de *Amenaza Media* por procesos de remoción en masa (Figura 1).

Figura 1. Localización general del proyecto ubicado de la Transversal 14 A Este No. 57 – 36 Sur, en el Plano Normativo de Amenaza por Remoción en Masa del POT (Decreto 190 de 2004), el cual se encuentra en *Amenaza Media*.

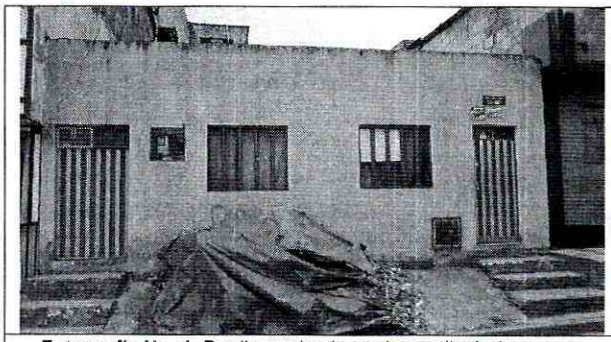
En el momento de la visita técnica en el predio de la Transversal 14 A Este No. 57 – 36 Sur, del barrio Los Libertadores de la Localidad de San Cristóbal, se encontró una edificación de un nivel construida en mampostería simple y sin evidencias de afectación por procesos de remoción en masa activos, ni de carácter local, ni de carácter general en las zonas aledañas al predio evaluado.

Con base en la verificación técnica se pudo establecer que el predio en mención no presenta evidencias de afectación por procesos de remoción en masa, ni de carácter local, ni de carácter general en la ladera o zonas aledañas al predio evaluado. Igualmente, se pudo establecer que en las edificaciones aledañas no se evidenciaron daños o patologías que permitieran identificar o definir la presencia de procesos de inestabilidad geotécnica en el área del proyecto. No obstante, lo anterior, se advierte que cualquier intervención que se realice debe tener en cuenta la presencia de infraestructura aledaña por lo que el responsable del proyecto debe garantizar en todo momento la estabilidad general del lote y su entorno.

Fotografía No. 1. Predio en donde se desarrollará el proyecto ubicado en la Transversal 14 A Este No. 57 – 36 Sur.

- Teniendo en cuenta los aspectos observados y evaluados en este concepto técnico, se considera que para la construcción del proyecto ubicado en la Transversal 14 A Este No. 57 – 36 Sur, de la Localidad de San Cristóbal, **NO SE REQUIERE** adelantar la FASE II del estudio detallado de amenaza y riesgo por remoción en masa, de acuerdo con lo establecido en la Resolución 227 de 2006; por otra parte, esto no exime al constructor del cumplimiento del resto de la normatividad vigente (Norma Sismo Resistente – Código de Construcción – Resolución de Legalización, etc.).
