1. INFORMACIÓN DE REFERENCIA

1.1 CONCEPTO DE AMENAZA RUINA Nº CAR:	1942
1.2 ÁREA:	Técnica y de Gestión
1.3 COORDINACIÓN:	Investigación y Desarrollo
1.4 REFERENCIA CRUZADA RADICADO FOPAE:	2011ER5211
1.5 RESPUESTA OFICIAL No.	RO-47365

2.1 SOLICITANTE:	INSPECCION 14 C DISTRITAL DE POLICÍA
2.2 LOCALIDAD:	(14) LOS MÁRTIRES
2.3 UPZ:	(102) LA SABANA
2.4 BARRIO O SECTOR CATASTRAL:	SANTA FE
2.5 DIRECCIÓN:	DIAGONAL 22 C No. 19 – 13(DIRECCION ANTIGUA) DIAGONAL 22 C No. 18 A – 13 (DIRECCION NUEVA)
2.6 CHIP:	AAA0072OSBS
2.7 FECHA DE VISITA:	ABRIL 28 DE 2011
2.8 POBLACIÓN BENEFICIADA:	2 Personas – 1 Familia
2.9 ÁREA (m2):	150 m² (Aproximadamente)

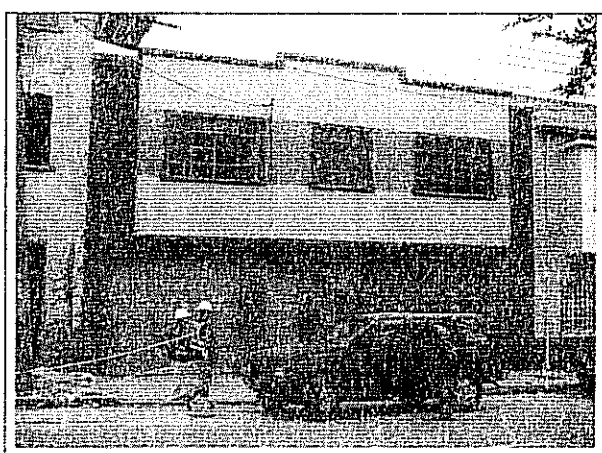
tejas de fibro cemento, en la zona posterior hay un sector con tejas plásticas. Los muros internos y externos se encuentran pañetados y pintados. Hay un cielo raso en madera en la zona frontal de la edificación. El aspecto general de la fachada de la edificación se puede ver en la fotografía 1. El área aproximada de construcción es de ciento cincuenta metros cuadrados.

El muro de fachada se encuentra en buenas condiciones, no se presentan agrietamientos ni fisuras, no hay daños en los acabados, como se puede ver en las fotografías 1 y 2 del registro fotográfico.

Foto 1. Vista general de la fachada de la edificación.

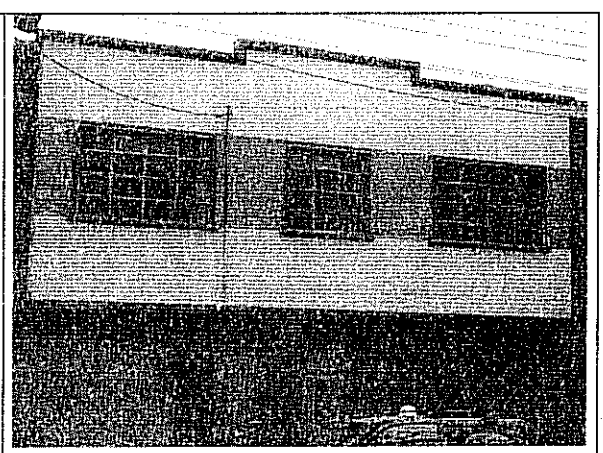
Foto 2. Muro de fachada en buenas condiciones.

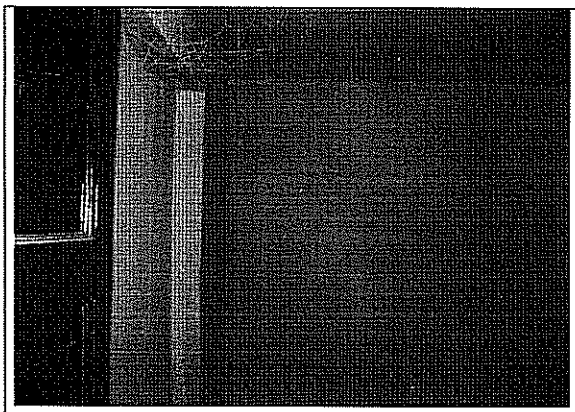
Los muros internos se encuentran en buen estado, no se evidencian daños estructurales ni condiciones de inestabilidad, los acabados de los muros del primer piso están en buenas condiciones, no se observan daños ni fisuras, como se puede ver en las fotografías 3 y 4, el entrepiso está en buen estado, no se observan daños en los acabados, no se evidencian deflexiones, como se aprecia en la foto 5. En general los muros del segundo piso están en buen estado, no se presentan grietas ni fisuras, los acabados están en buen estado, como se puede ver en la foto 6.

Foto 3. Muros internos en buen estado.

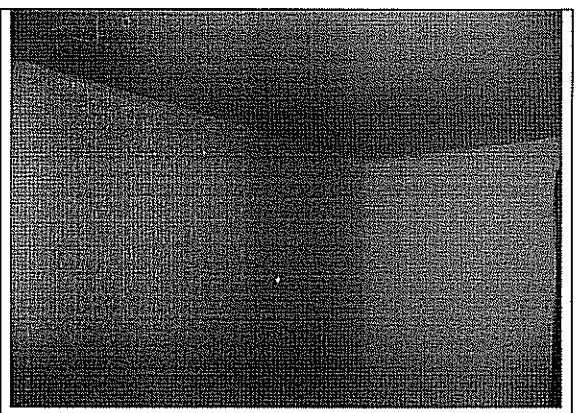
Foto 4. Muros del primer piso en buenas condiciones.

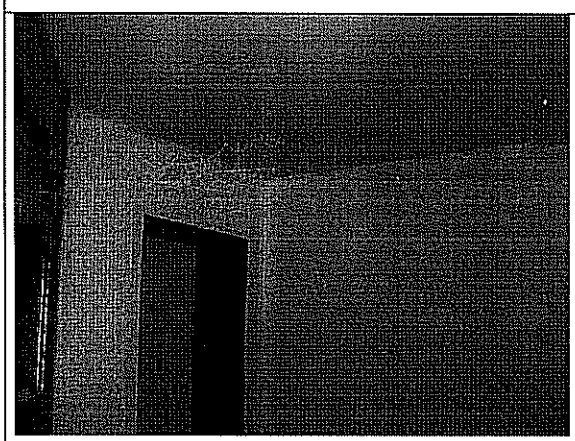
Foto 5. Aspecto del entrepiso.

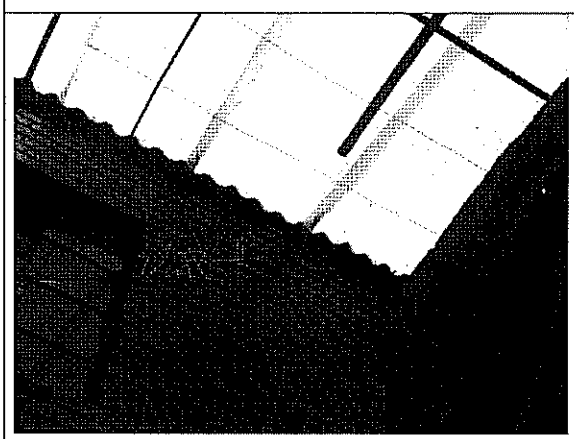
La cubierta de toda la edificación se encuentra en buenas condiciones, no se aprecian daños en las tejas ni en los elementos de soporte, en la foto 7 se puede ver el estado de la cubierta de la zona posterior. El cielo raso de la zona frontal se encuentra en buen estado, no hay deterioro en los elementos de madera que lo conforman, como se ve en la fotografía 8.

Foto 7. Cubierta en buen estado.

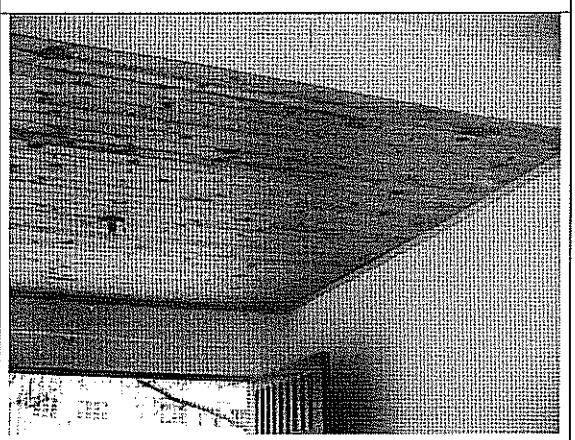
Foto 8. Cielo raso en madera de la zona frontal.
