DIRECCIÓN DE PREVENCIÓN Y ATENCIÓN DE EMERGENCIAS

DIAGNÓSTICO DE EMERGENCIA No. DI-1847
COORDINACIÓN TÉCNICA

LOCALIDAD	Usaquén (1)
BARRIO	Buenavista
DIRECCIÓN	Carrera 27C No. 190A – 18 interior 2
FECHA	Noviembre 4 de 2003
HORA	10:13 am
ÁREA DIRECTA	10 m^2 aproximadamente.

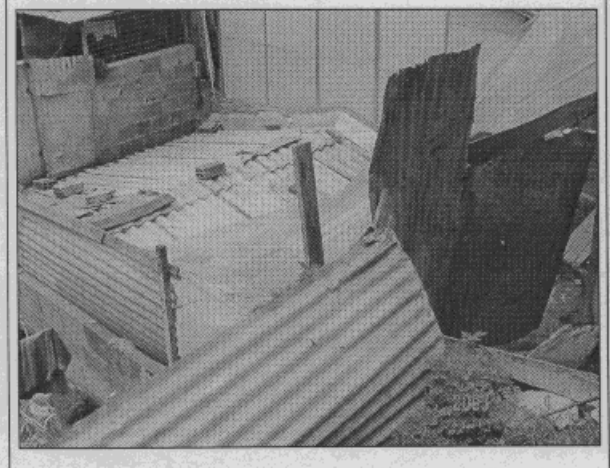
Flujo de relleno, escombros y basuras de pequeña magnitud en la parte posterior del predio de la Carrera 27C No. 190A – 18 y donde se encuentra una vivienda de un piso prefabricada de los señores Miguel Alberto Delgado y Nancy Umaña (ver fotos 1 a 3).

Foto No.1. Vista de la vivienda prefabricada.

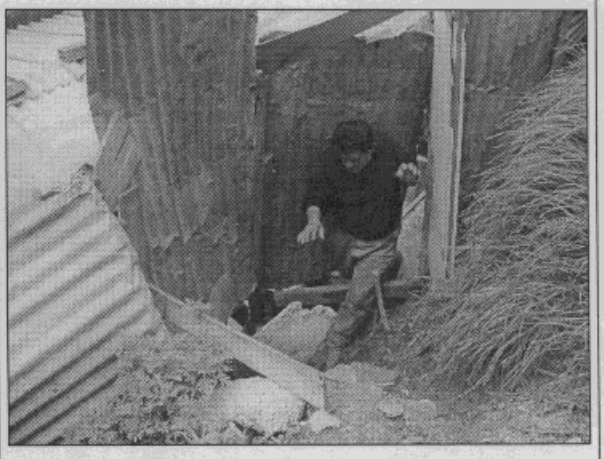
Foto No.2. Se observa la entrada a la vivienda, donde se presentó el flujo de tierra.

Foto No.3. Se observa el material deslizado.

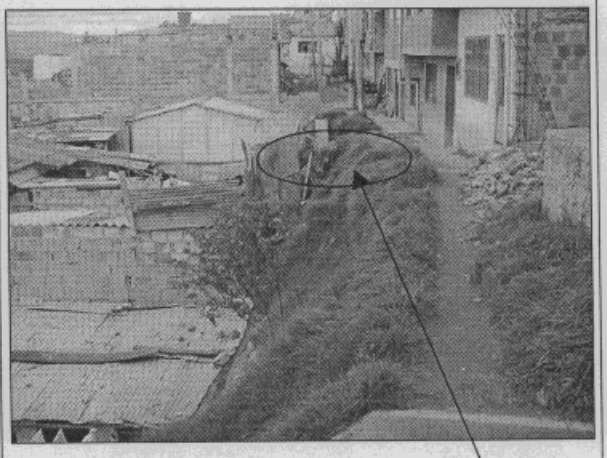
Se considera que el flujo se presentó a raíz de la escorrentía que por el sector discurre y por la ausencia de una estructura de contención en el sendero peatonal (ver foto No. 4).

Dado que no existe estructura de contención ni sistema de drenaje en el sitio, se considera posible que el fenómeno se continúe presentando.

Foto No.4. Vista del corredor peatonal; se indica la entrada a la vivienda visitada, en donde se presentó el flujo.

Adelantar el diseño y construcción de una estructura de contención y de un sistema de drenaje en el sitio.
