1. INFORMACIÓN DE REFERENCIA

1.1 CONCEPTO TÉCNICO No. CT:	**CT-6725**
1.2 ÁREA:	Técnica y de Gestión
1.3 COORDINACIÓN:	Investigación y Desarrollo
1.4 REFERENCIA CRUZADA RADICADO FOPAE:	2012ER20168
1.5 RESPUESTA OFICIAL No.	RO-60668

2.1 SOLICITANTE:	CURADURÍA URBANA No. 2
2.2 PROYECTO:	ALTOS DE GRATAMIRA
2.3 LOCALIDAD:	11. Suba
2.4 UPZ:	24. Niza
2.5 BARRIO O SECTOR CATASTRAL:	Sector Catastral Ciudad Jardín Norte
2.6 DIRECCIÓN:	Calle 132A No 72-76, Transversal 76 No 132A-02 y Calle 132A No 72-56 (*)
2.7 CHIP:	AAA0120ELOE, AAA0120ELPP y AAA0120ELNN (*)
2.8 MANZANA CATASTRAL:	04
2.9 PREDIO CATASTRAL:	46, 47 y 45
2.10 ÁREA (Ha):	0.1052(*)
2.11 FECHA DE VISITA: **FECHA DE EMISIÓN:**	Noviembre 28 de 2012 Diciembre 19 de 2012

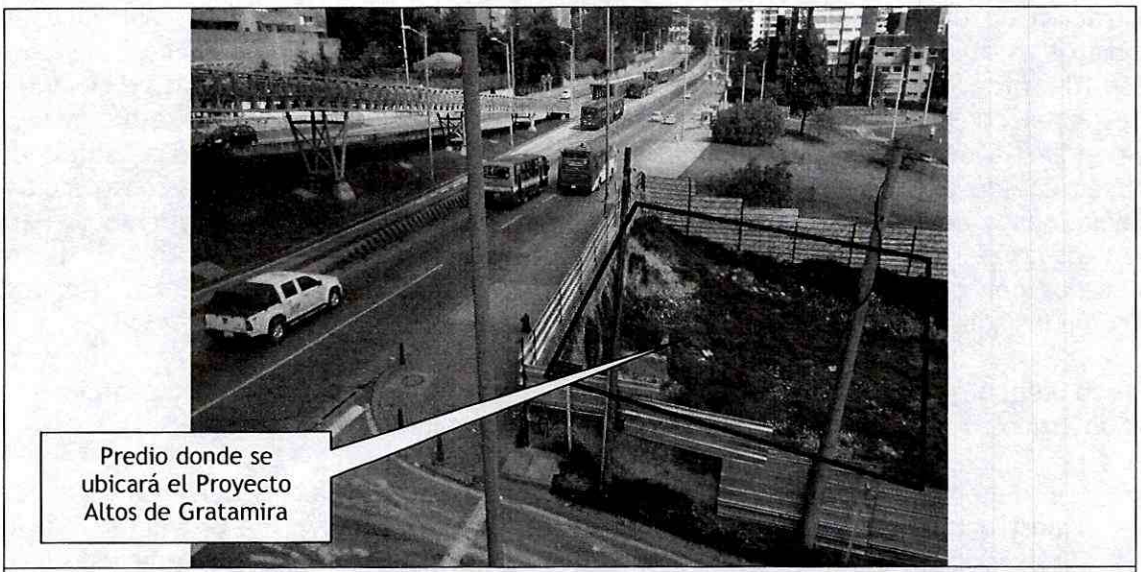
Fotografía No. 1. Predio en donde se desarrollará el proyecto, ubicado en la Calle 132A No 72-76, Transversal 76 No 132A-02 y Calle 132A No 72-56 de la Localidad de Suba - Sector Catastral Ciudad Jardín Norte.

Es un sector consolidado a nivel urbano, en un terreno con pendiente media a baja con densidad de construcción media, el cual cuenta con vías principales pavimentadas y sistemas de recolección de aguas lluvias y aguas residuales (ver Fotografías No. 1 y 2). En la zona se encuentran construcciones de más de tres (3) pisos en altura, con un sistema estructural donde predomina el pórtico en concreto reforzado, combinado con mampostería confinada.

En el momento de la visita técnica al sector de la Calle 132A No 72-76, Transversal 76 No 132A-02 y Calle 132A No 72-56, Sector Catastral Ciudad Jardín Norte de la Localidad de Suba, se encontró un (1) lote vacío delimitado por un cerramiento en lámina de Zinc.

El sector en donde se encuentra el citado lote posee una pendiente media a baja y en el momento de la inspección visual adelantada no se evidenciaron daños o patologías que permitan identificar o definir la presencia de procesos de inestabilidad geotécnica y/o procesos de remoción en masa, ni de carácter local al interior del predio o general en las zonas aledañas al mismo. A pesar de lo anterior, se advierte que cualquier intervención que se realice, debe tener en cuenta la presencia de la infraestructura aledaña, por lo que el responsable del proyecto debe garantizar en todo momento la estabilidad general del lote y su entorno.
