1.1 CONCEPTO DE AMENAZA RUINA Nº CAR:	1582
1.2 ÁREA:	Técnica y de Gestión
1.3 COORDINACIÓN:	Investigación y Desarrollo
1.4 REFERENCIA CRUZADA RADICADO FOPAE:	2009ER13848, 2009ER14484
1.5 RESPUESTA OFICIAL No.	RO-39147

2.1 SOLICITANTE:	ALCALDIA LOCAL DE CHAPINERO
2.2 LOCALIDAD:	(2) CHAPINERO
2.3 UPZ:	(97) CHICO LAGO
2.4 BARRIO O SECTOR CATASTRAL:	CHICO NORTE II SECTOR
2.5 DIRECCIÓN:	Calle 98 No. 9 B - 13
2.6 CHIP:	AAA0092KKXS
2.7 FECHA DE VISITA:	Octubre 30 de 2009
2.8 POBLACIÓN BENEFICIADA:	1 Persona – 1 Familia
2.9 ÁREA (m2):	320 m² (Aproximadamente)

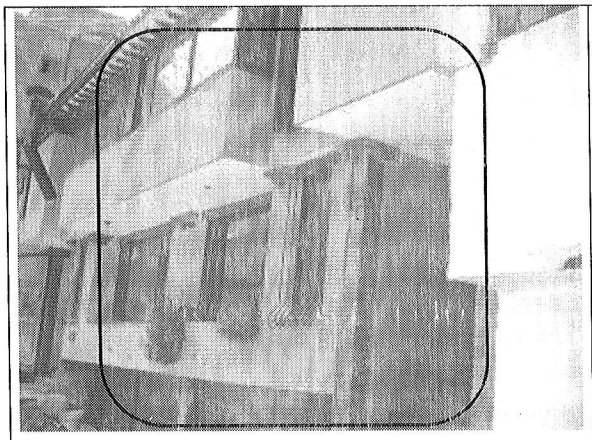
En la cara externa del muro de fachada no se aprecian daños, no hay agrietamientos ni fisuras, los acabados, están en buen estado, como se ve en la fotografía 1, sin embargo en la cara interna del segundo y tercer nivel del muro se aprecia deterioro avanzado.

Foto 1. Aspecto general de la fachada de la edificación.

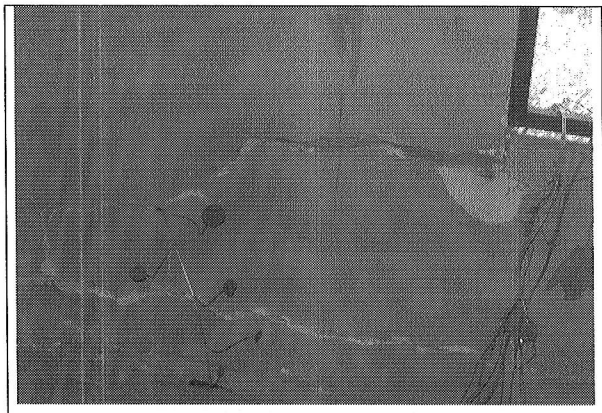
Los muros internos de primer nivel se encuentran en malas condiciones, la mayoría están fisurados, se observan agrietamientos y fracturas especialmente en los de la zona posterior de este nivel, las condiciones de los muros de primer piso se pueden ver en las fotografías 2 y 3 del registro fotográfico.

Foto 3. Agrietamientos y fracturas en muros del primer nivel.

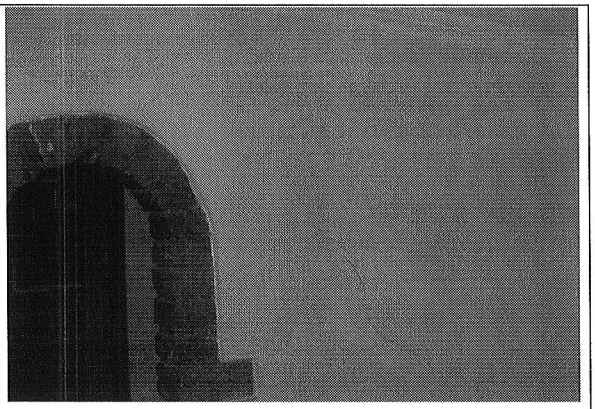
En los muros del segundo piso se evidencian daños estructurales, se aprecian fisuras en la mayor parte, como se ve en la fotografía 4, se presentan agrietamientos en la parte superior de la mayoría de los muros de este nivel, como se puede observar en la fotografía 5, hay humedad y fisuras especialmente en los muros de la parte posterior, como se puede ver en la fotografía 6.

Foto 4. Fisuras en muros del segundo piso.

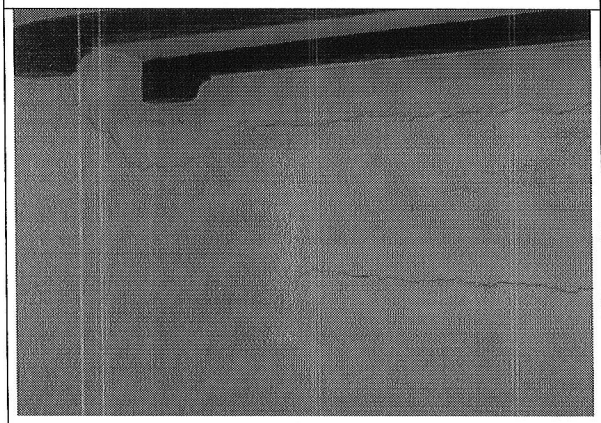
Foto 5. Agrietamientos en la parte superior de los muros del segundo piso.

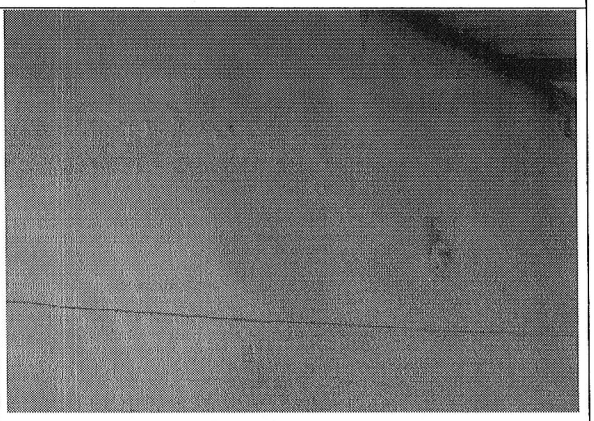
Foto 6. Fisuras y humedad en acabados de los muros de segundo piso.

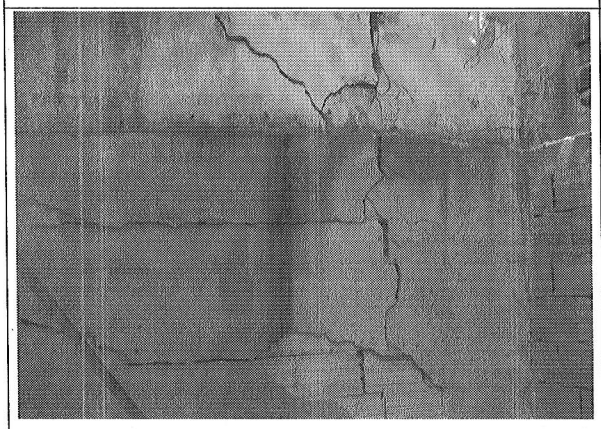
Los muros de lindero de la parte posterior se encuentran en mal estado, se aprecian agrietamientos y fracturas en la mayor parte del área, actualmente hay un apuntalamiento provisional con elementos de madera, las condiciones de estos muros se pueden observar en las fotografías 7 y 8.

Foto 7. Agrietamientos en muros de lindero de la parte posterior.

De acuerdo con lo anterior, se puede establecer que la edificación ubicada en la Calle 98 No. 9 B - 13, **AMENAZA RUINA**, se observa daño fuerte en la estructura de la edificación, hay agotamiento generalizado en los elementos estructurales, se evidencia posibilidad de colapso a mediano o corto plazo. Por lo tanto, se recomienda a los responsables o propietarios del inmueble, desarrollar la demolición de la edificación.
