DIAGNÓSTICO TÉCNICO – DI-13486
SUBDIRECCIÓN DE ANÁLISIS DE RIESGOS Y EFECTOS DEL CAMBIO CLIMÁTICO
GRUPO ASISTENCIA TÉCNICA
EVENTO SIRE No. 5338153

1. DATOS GENERALES DEL EVENTO

DIRECCIÓN:	Carrera 8 No.15-08 Sur	**COORDENADAS ÁREA INSPECCIONADA**				X_1:98599.7 Y_1:97979.56 X_2:98592.75 Y_2:97967.52 X_3:98611.80 Y_3:97957.20 X_4:98618.55 Y_4:97968.71		
BARRIO/SECTOR CATASTRAL:	Sociego	**ÁREA DIRECTA AFECTADA:**				41 M2		
UPZ:	33-Sosiego	**POBLACIÓN ATENDIDA:**				3		
LOCALIDAD:	4-San Cristóbal	**FAMILIAS**	1	**ADULTOS**	3	**MENORES**	0	
CHIP:	AAA0203ZYAF	**PREDIOS EVALUADOS**				1		
ÁREA INSPECCIONADA:	298 M2	**DOCUMENTO REMISORIO**				CR-34499

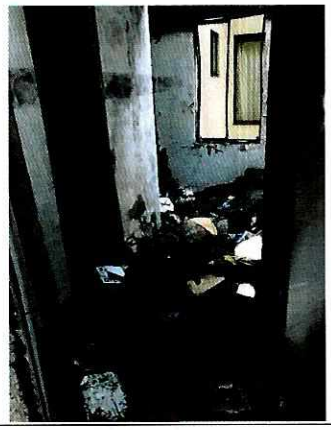
de entrepiso maciza del mismo material y cubierta en tejas de fibrocemento, (ver fotografía 1). La visita se realiza en compañía del señor Fabio Andrés Casalles, quien es residente del inmueble. Se ingresa a apartamento 205 de la edificación donde en horas de la mañana del día 16 de junio se presentó un incendio estructural. Se evidencian daños correspondientes a descascaramiento de la pintura en los muros interiores y perimetrales, pérdida total del cielo raso y del entramado en madera de la cubierta, (ver fotografías 2,3 y 4). Adicionalmente se observa en la parte superior de un muro perimetral del costado norte pérdida de algunos mampuestos y fracturas en los mismos, (ver fotografía 5). No se identifican daños adicionales en los demás niveles de la edificación.

Fotografía 1. Fachada del predio localizado en la Carrera 8 No.15-08 Sur.
