ALCALDÍA MAYOR DE BOGOTÁ D.C. Fondo Prevención y Atención Emergencias	DIAGNÓSTICO TÉCNICO	Código:	GAR- FT - 03
		Versión:	01
		Código documental:

DIAGNÓSTICO TÉCNICO No. DI-4742
SUBDIRECCIÓN DE EMERGENCIAS
COORDINACIÓN DE ASISTENCIA TÉCNICA
(Apoyo Institucional)

El presente diagnóstico corresponde a la visita técnica realizada por personal de la Dirección de Prevención y Atención de Emergencias – DPAE, el día 18 de Septiembre de 2010 a 240 predios localizados en el Desarrollo Corinto de la Localidad de San Cristóbal.

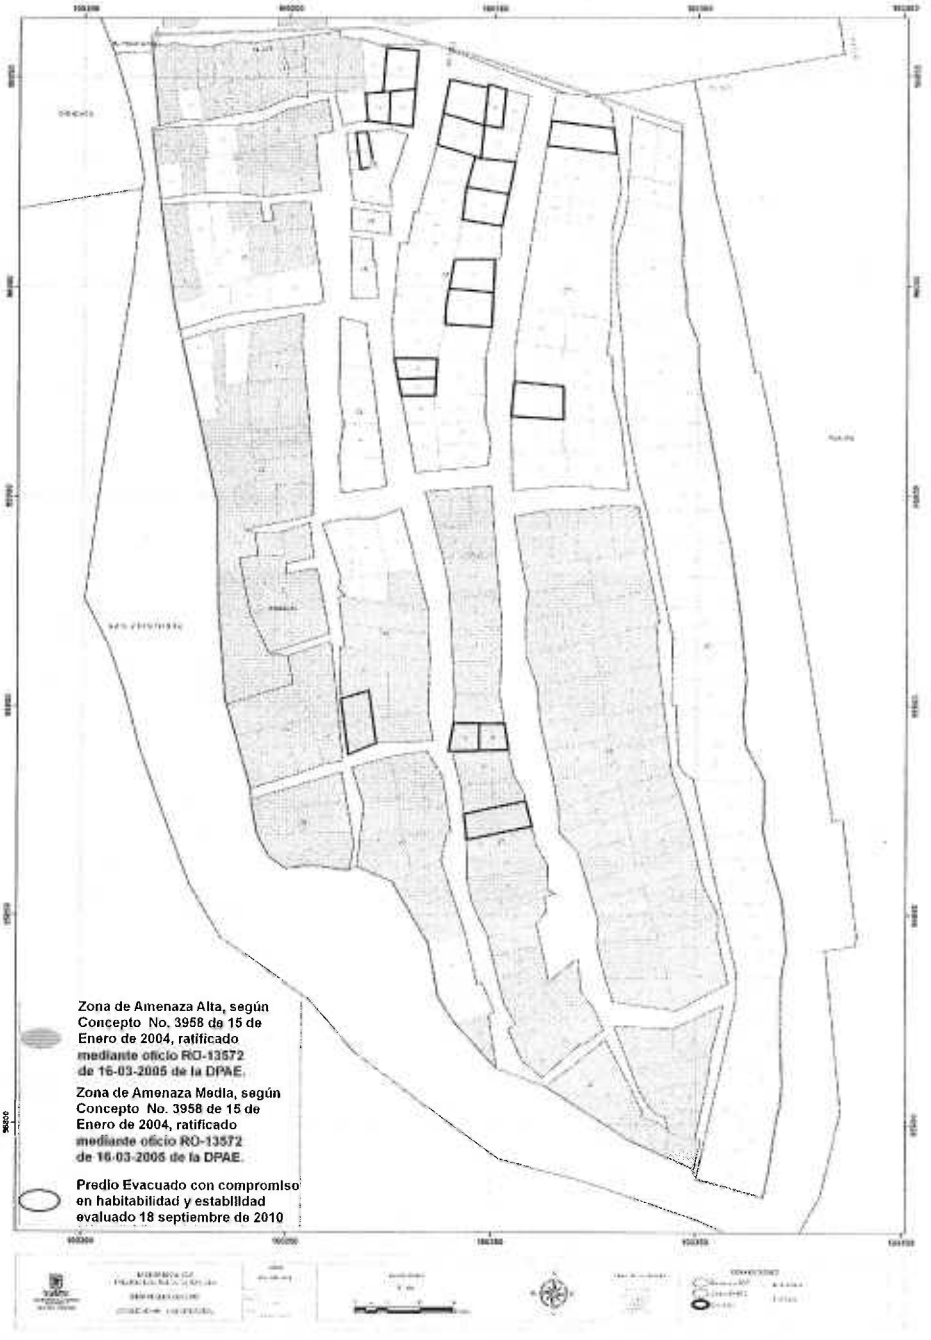
Plano No. 4 – Predios evaluados el 18 de Septiembre de 2010 en el Desarrollo Corinto, los cuales presentan compromiso en su habitabilidad y estabilidad ante cargas normales de servicio.

- La habitabilidad y estabilidad estructural de las viviendas del desarrollo Corinto de la Localidad de San Cristóbal relacionadas a continuación en la Tabla 8 y cuya localización se presenta en el Plano 4., se encuentran comprometidas en el corto plazo ante cargas normales de servicio por causa de sus deficiencias constructivas en combinación con las afectaciones generadas por los procesos de inestabilidad del terreno, en su mayoría de carácter local, pero algunos hoy y a futuro convertidos a procesos de carácter general.

- Evacuar definitivamente e incluir con prioridad técnica Uno (1) en el Programa de Reasentamiento de Familias Localizadas en Zonas de Alto Riesgo No Mitigable por Remoción en Masa las familias del desarrollo Corinto de la Localidad de San Cristóbal, listadas en la Tabla 9, dado que la habitabilidad y estabilidad se encuentra comprometida en el corto plazo, bajo cargas normales de servicio por causa de sus deficiencias constructivas en combinación con las afectaciones generadas por los procesos de inestabilidad del terreno, en su mayoría de carácter local, pero algunos hoy y a futuro convertidos a procesos de carácter general.
