| **1.1 CONCEPTO TÉCNICO No.** | **CT-7139** |

| **2.2 PROYECTO:** | "Radioncología Marly" |
| **2.6 DIRECCIÓN:** | Carrera 8 No 49-34 y Calle 50 No 7-23 (*) |

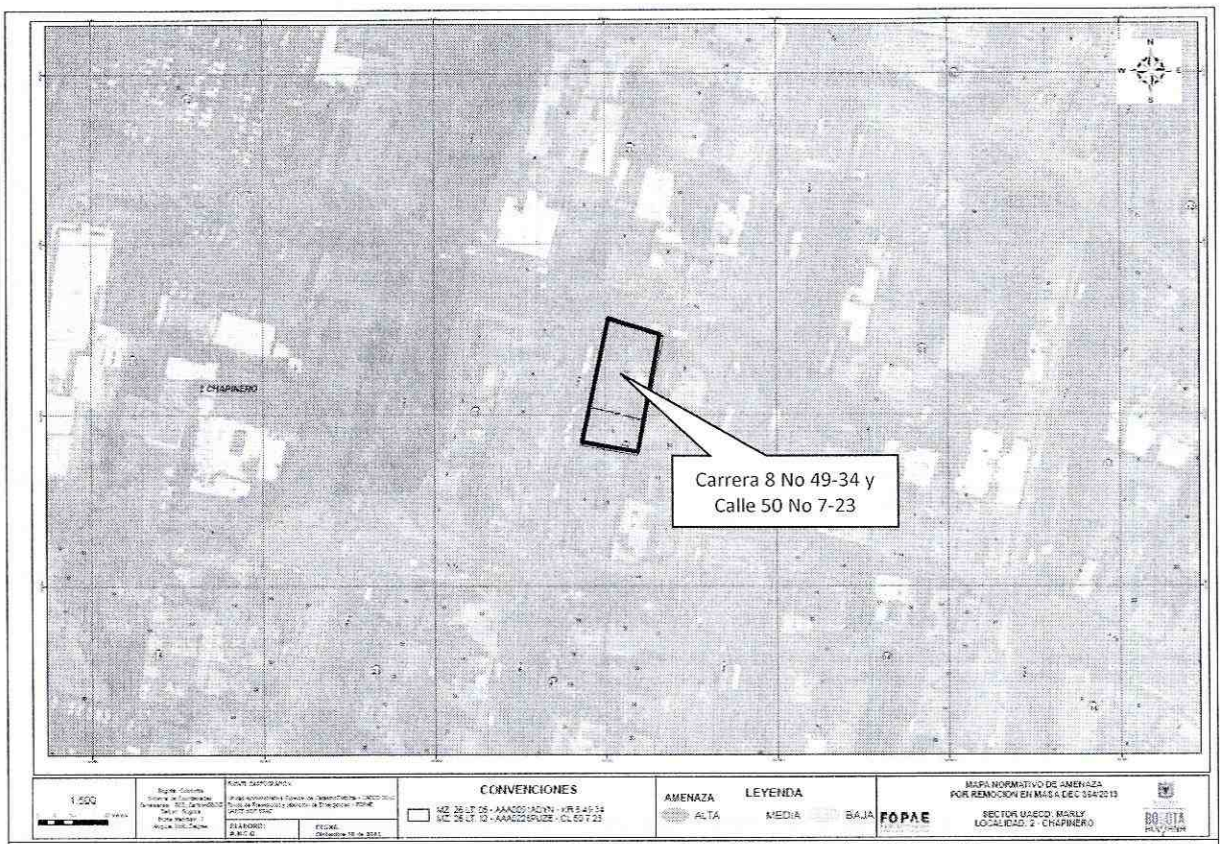
Conforme con el plano normativo de "Amenaza por Remoción en Masa" del Plan de Ordenamiento Territorial de Bogotá - POT, el sector del proyecto ubicado en la Carrera 8 No 49-34 y Calle 50 No 7-23 de la Localidad de Chapinero se encuentra en una zona de AMENAZA MEDIA por procesos de remoción en masa (Figura 1).

***Figura 1.*** *Localización general del proyecto ubicado en la Carrera 8 No 49-34 y Calle 50 No 7-23, sector catastral Marly de la Localidad de Chapinero en el Plano Normativo de Amenaza por Remoción en Masa del POT (Decreto 364 de 2013), el cual se encuentra en amenaza MEDIA.*

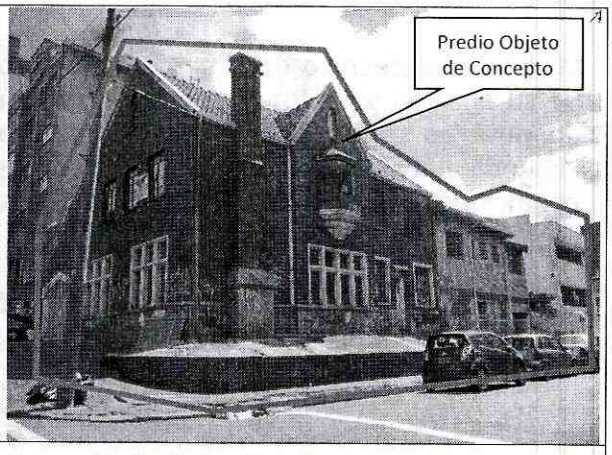
En el momento de la visita técnica al predio objeto del presente concepto técnico, se encontraron construidas tres (3) edificaciones de entre dos (2) y tres (3) pisos de altura, conformada por mampostería simple a parcialmente confinada. En el predio no se observaron evidencias de afectación por procesos de remoción en masa de carácter local en su interior, ni de carácter general en las zonas aledañas al predio evaluado (Fotografías No 1 y 2).

**Fotografía No 1.** Panorámica de los predios objeto de visita en donde se evidencia un sector consolidado cuyo uso varía entre residencial y comercial.

**Fotografía No 2.** Predios objeto de visita en el cual se encuentran construidas dos (2) edificaciones de entre dos (2) y tres (3) pisos de altura.
