DIAGNÓSTICO TÉCNICO DI – 10136
SUBDIRECCIÓN DE ANÁLISIS DE RIESGOS Y EFECTOS DE CAMBIO CLIMÁTICO
COORDINACIÓN DE ASISTENCIA TÉCNICA
RADICADO IDIGER 2017ER736

DIRECCIÓN	Carrera 10 No. 65 – 63	**ÁREA DIRECTA**	350 m²				
SECTOR CATASTRAL	Chapinero Norte	**POBLACIÓN ATENDIDA**	5				
UPZ	99 – Chapinero	**FAMILIAS**	0	**ADULTOS**	5	**NIÑOS**	0
LOCALIDAD	02 – Chapinero	**PREDIOS EVALUADOS**	1				
CHIP	AAA0091YEXR	**OFICIO REMISORIO**	CR-26383

ESTRUCTURAL: Daño moderado.

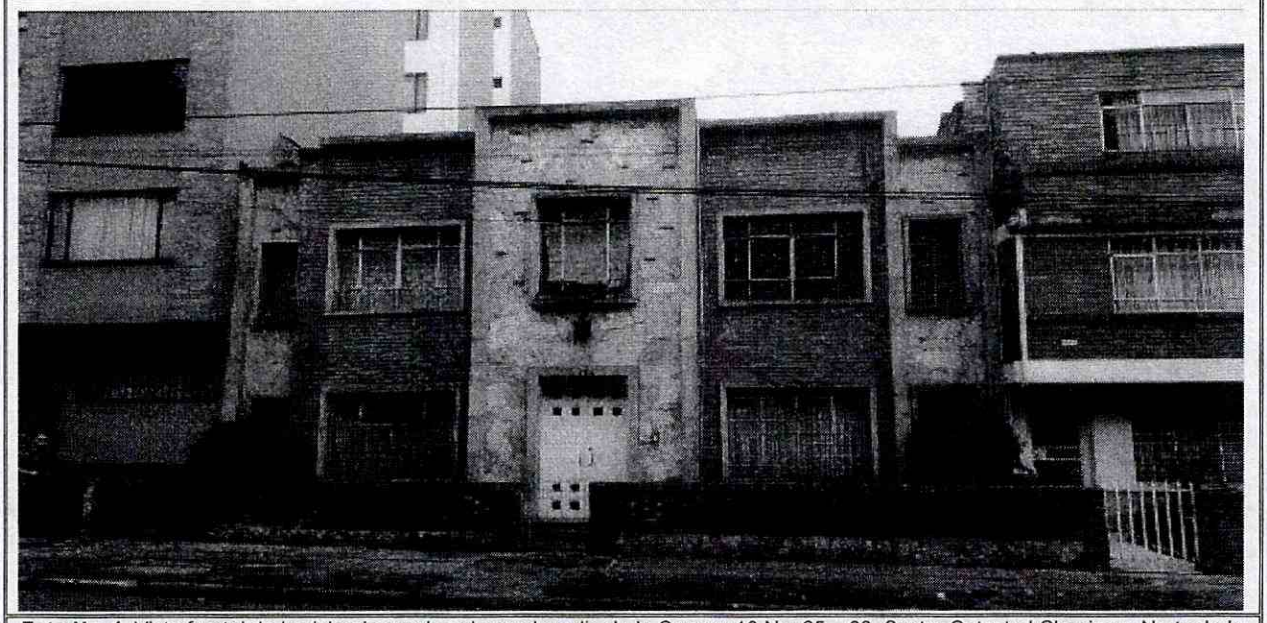
Foto No. 1. Vista frontal de la vivienda emplazada en el predio de la Carrera 10 No. 65 – 63, Sector Catastral Chapinero Norte de la Localidad de Chapinero

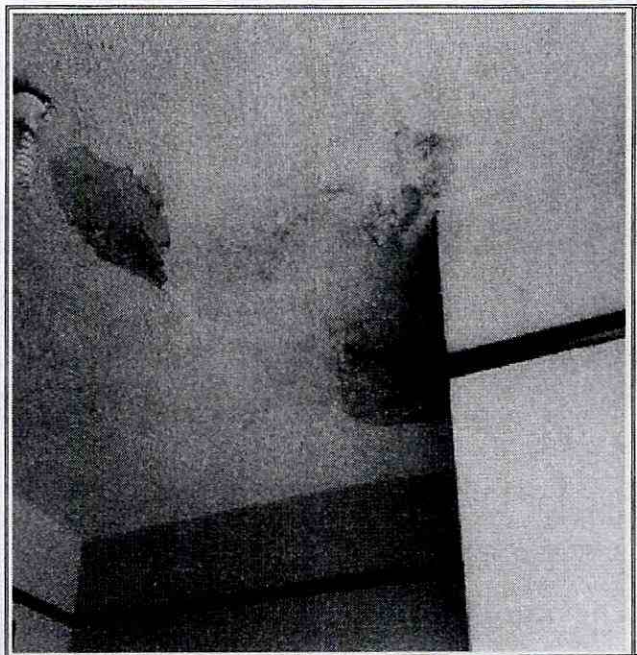
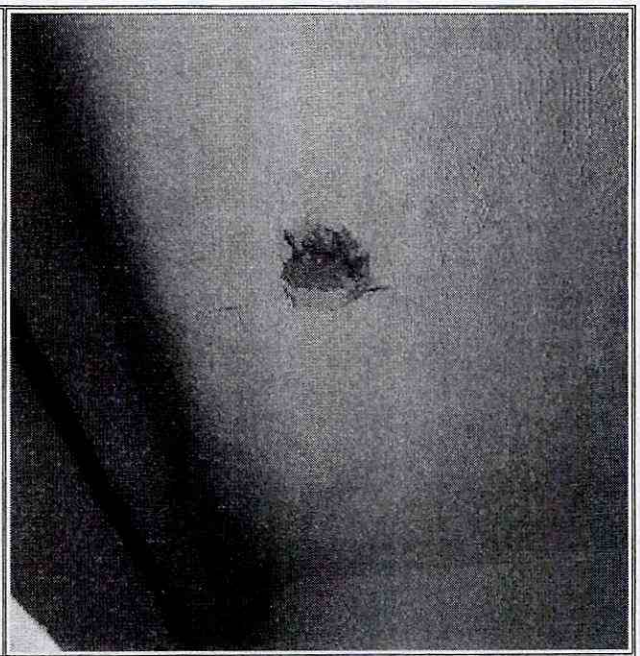
Dentro de las posibles causas por las que se están generando los daños en la vivienda se puede mencionar la falta de mantenimiento de la estructura de cubierta que se evidencia en las filtraciones en el cielo raso del segundo nivel de la vivienda.

Foto No. 2 y 3. Humedades y desprendimientos capa de recubrimiento cielo raso, costado oriental oficina 201 del predio de la Carrera 10 No. 65 – 63

- Aumento de las humedades, lo cual podría ocasionar aumento de los desprendimientos de la capa de recubrimiento del cielo raso del costado oriental de la oficina 201 de la vivienda emplazada en el predio de la Carrera 10 No. 65 – 63, Sector Catastral Chico Norte de la Localidad de Chapinero.

- A los responsables de la edificación y oficina 201 emplazada en el predio de la Carrera 10 No. 65 – 63, Sector Catastral Chico Norte de la Localidad de Chapinero, implementar las acciones necesarias para la reparación, mantenimiento y/o reforzamiento del mismo; acciones que deberán desarrollarse con el apoyo de personal idóneo, garantizando que se cumplan los requerimientos establecidos en la Ley 400 de 1997 Decreto No. 926 del 19 de marzo de 2010, Reglamento Colombiano de Construcción Sismo Resistente NSR-10 y su actualización con el Decreto No. 340 del 13 de febrero de 2012, de acuerdo con la normatividad vigente para el barrio, para lo cual se deben tramitar los permisos y licencias respectivos. Esto con el propósito de garantizar durante la vida útil del inmueble, las condiciones adecuadas para su uso.
