DIAGNÓSTICO TÉCNICO DI-19454
SUBDIRECCIÓN DE ANÁLISIS DE RIESGOS Y EFECTOS DEL CAMBIO CLIMÁTICO
GRUPO ASISTENCIA TÉCNICA
EVENTO SIRE 5421020

PROFESIONAL QUE ATIENDE	Maria Andrea Leon Alvarez	**FECHA DE INSPECCIÓN**	18 de agosto de 2023			
DIRECCIÓN:	TV 18 BIS 38 41 Alcaldía Local de Teusaquillo	**COORDENADAS ÁREA INSPECCIONADA**	X:100566,98 Y:103397,80			
SECTOR CATASTRAL:	La Magdalena	**ÁREA DIRECTA AFECTADA:**	80 m²			
UPZ:	101 – Teusaquillo	**POBLACIÓN ATENDIDA:**	1200			
LOCALIDAD:	13 – Teusaquillo	**FAMILIAS** - **ADULTOS**	50	**MENORES**	1150	
CHIP:	AAA0083FHAW	**PREDIOS EVALUADOS**	1			
AREA INSPECCION	680 m²	**DOCUMENTO REMISORIO**	CR-49509

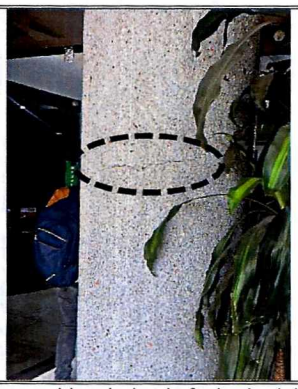
Fotografía 1. Fachada del predio evaluado

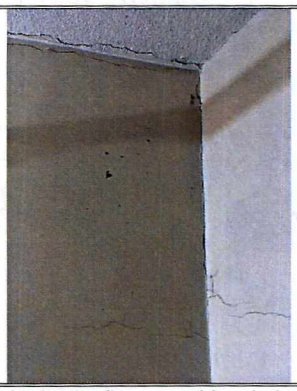
Muro de fachada		X				Fisuras perceptibles a simple vista sobre el recubrimiento del muro de la fachada
Muro divisorio			X			Fisuras en las uniones y dilataciones de los muros divisorios en el sector de las escaleras secundarias del primero al cuarto nivel
Mortero de pega en muros	X					-

Fotografía 2. Fisuras evidenciadas la fachada del predio

Conforme a lo dispuesto en el Código de Construcción para Bogotá D.C. (Acuerdo 20 de 1995), donde se establece que es obligación de los propietarios y/o responsables de los inmuebles propiciar y efectuar el adecuado mantenimiento de sus instalaciones, se recomienda a los encargados, responsable y/o responsables de la Alcaldía Local de Teusaquillo, ubicada en el predio de la Transversal 18 Bis No. 38 - 41, en el Sector Catastral La Magdalena de la Localidad Teusaquillo, desarrollar acciones encaminadas al mantenimiento y mejoramiento de los elementos que conforman este inmueble, con el acompañamiento de personal idóneo y bajo la normatividad vigente, tramitando los permisos y/o licencias de ser el caso, esto con el propósito de garantizar durante la vida útil de estos las condiciones más adecuadas para su uso.
